| | <p>Informe de Prácticas Profesionales como Opción de Grado</p> | |

## ANEXOS FOTOGRAFICOS

Se presenta a continuación anexos fotográficos del proyecto de la reparación del muelle

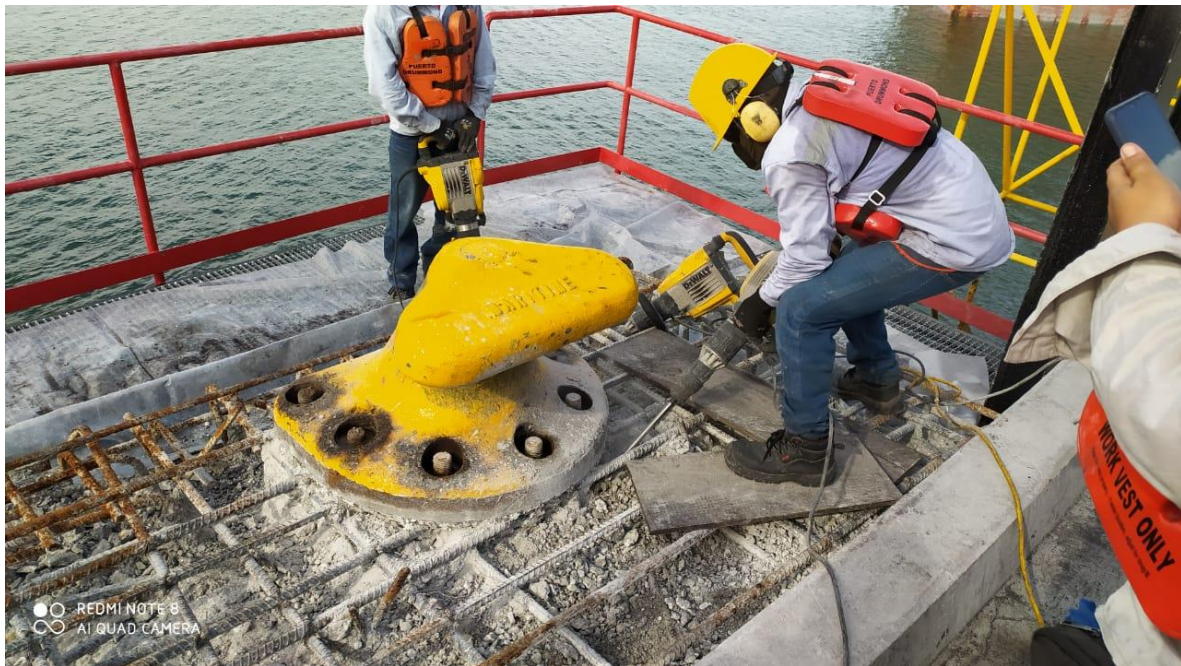
*Anexo f1: inicio demolición fender N27, ya se empieza a ver desgaste del acero.*

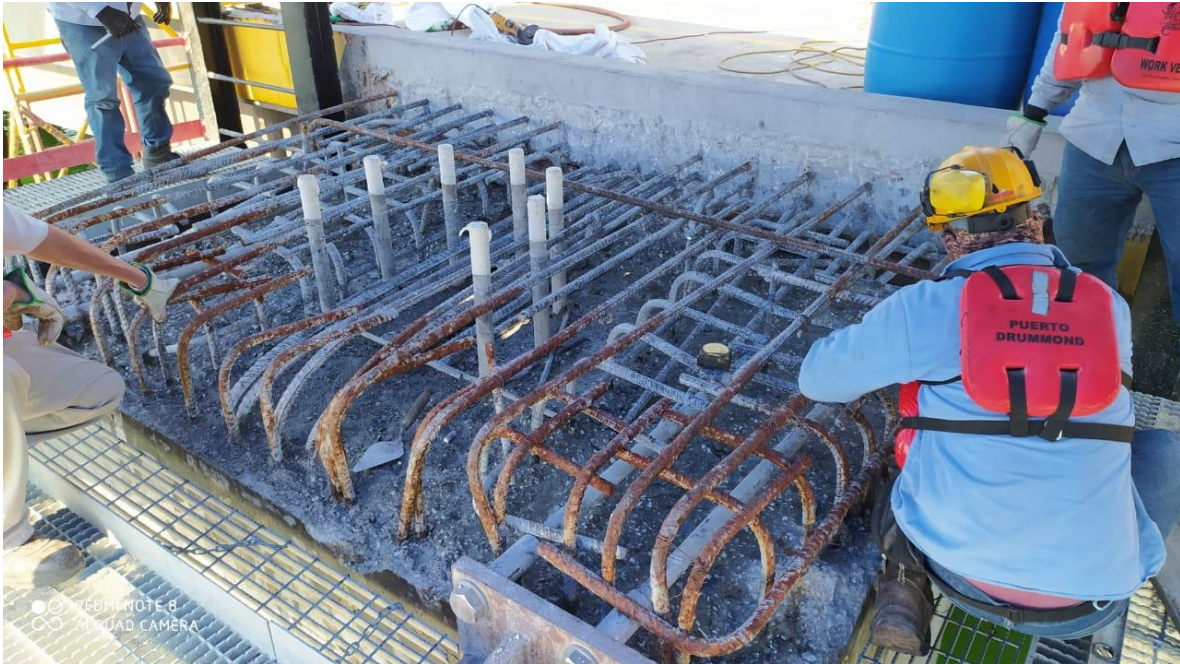
*Anexo f2: se evidencia desgaste del acero.*

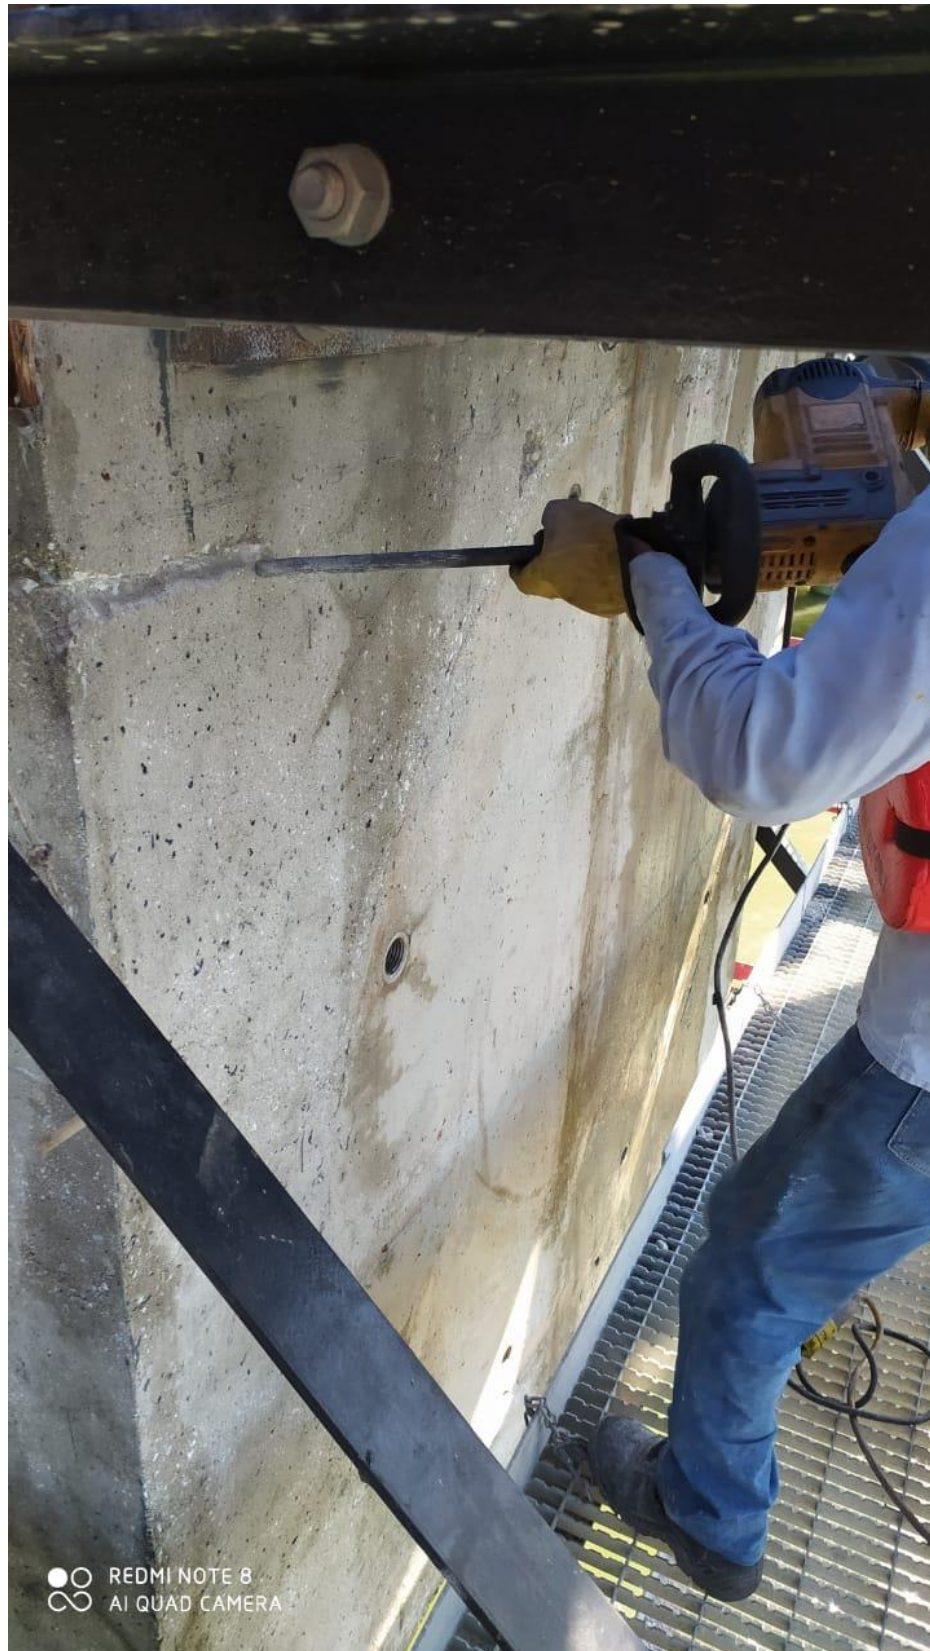
*Anexo f8: demolición de grietas en las paredes laterales del fender N27.*

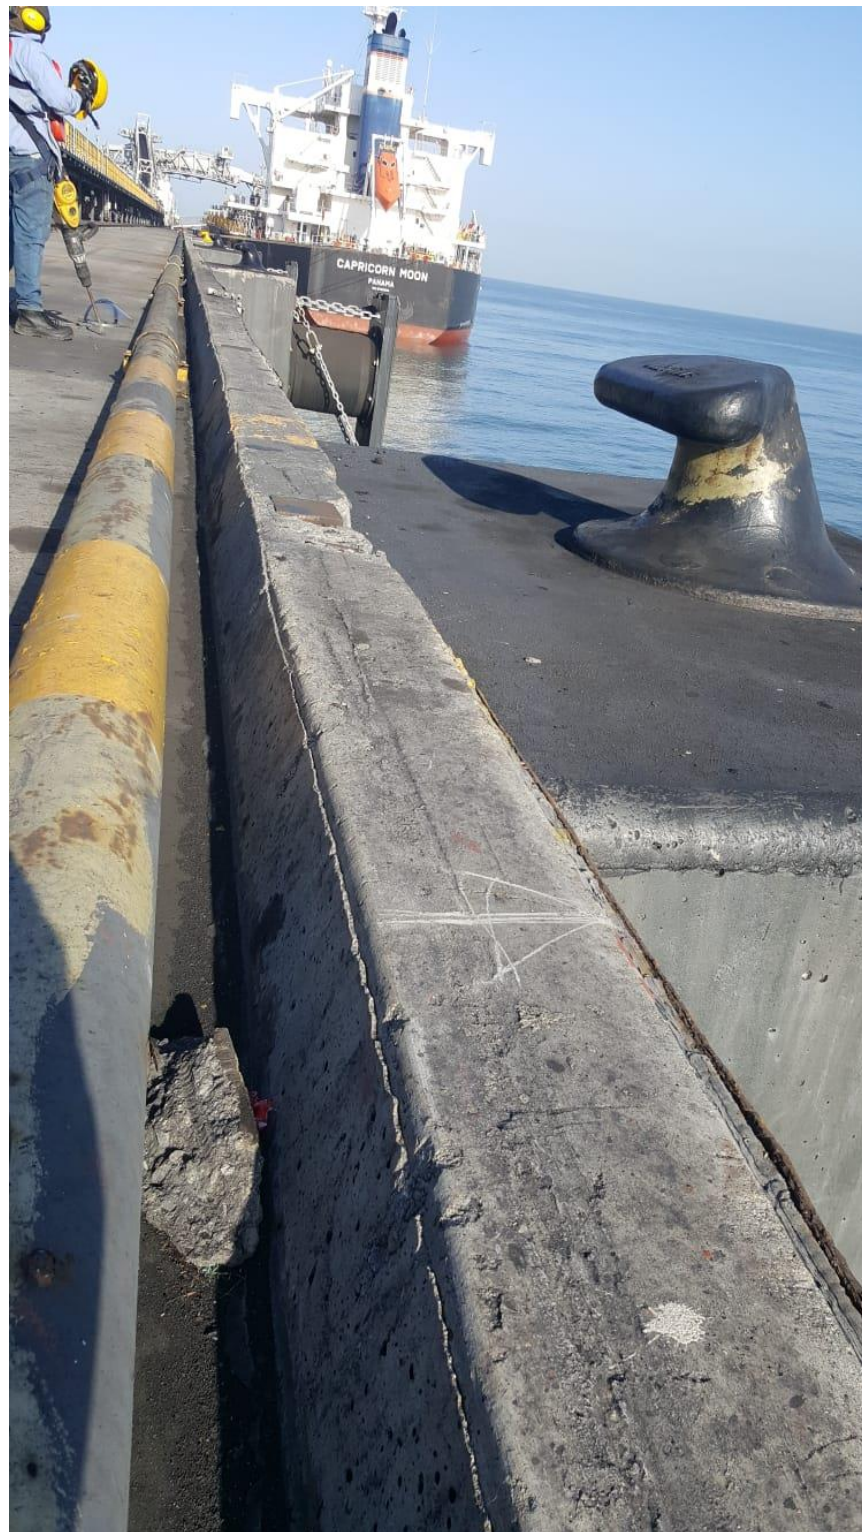
*Anexo f14: Bordillo en mal estado.*

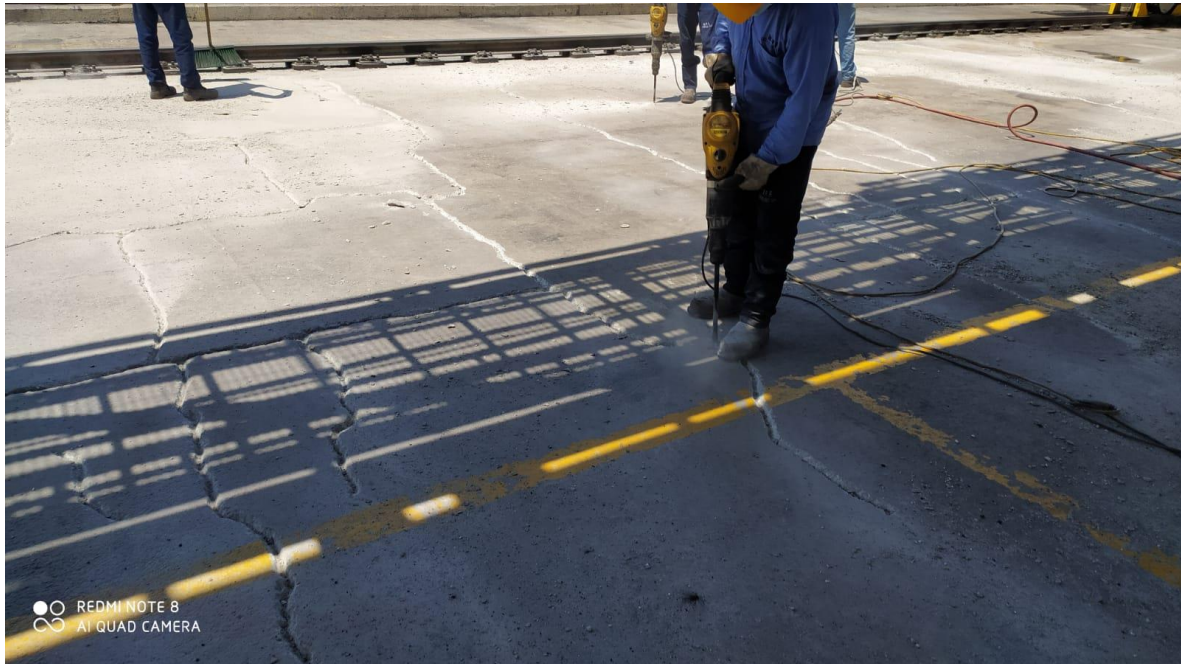
*Anexo f21: Demolición de grietas en placa muelle.*
