**CREACIÓN DE FICHAS PATOLOGICAS PARA LA EVALUACIÓN, DIAGNOSTICO
PATOLÓGICO Y PROPUESTA DE INTERVENCIÓN POR PARTE DE LA EMPRESA
INGENIERÍA DE PROYECTOS CIVILES & CONSULTORÍA S.A.S**

ALEXANDRA CAROLINA SARMIENTO ARREGOCÉS
Estudiante de Ingeniería Civil

**UNIVERSIDAD DEL MAGDALENA
FACULTAD DE INGENIERÍA
PROGRAMA DE INGENIERÍA CIVIL**

El museo de arte moderno se encuentra localizado en la ciudad de Barranquilla departamento del Atlántico en la zona del centro histórico, en un lote delimitado por la Calle 36, la Vía 40, la Carrera 46 y la prolongación de la Carrera 50, en un área compartida con el Parque Cultural del Caribe.

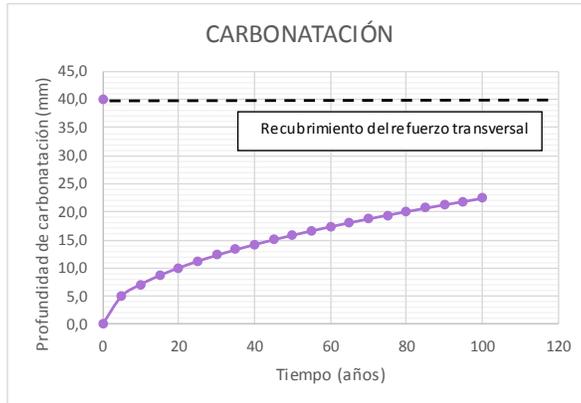
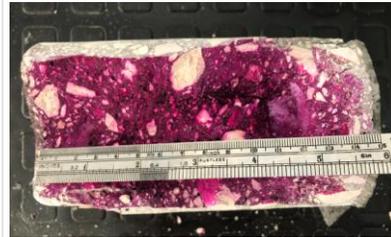
Ilustración 12. Proyección del avance del frente de carbonatación en el tiempo para el Muro de contención eje C (N-3.75). con registro fotográfico.

Tabla 1. Medición de profundidad de carbonatación Muro de contención eje C (N-3.75).

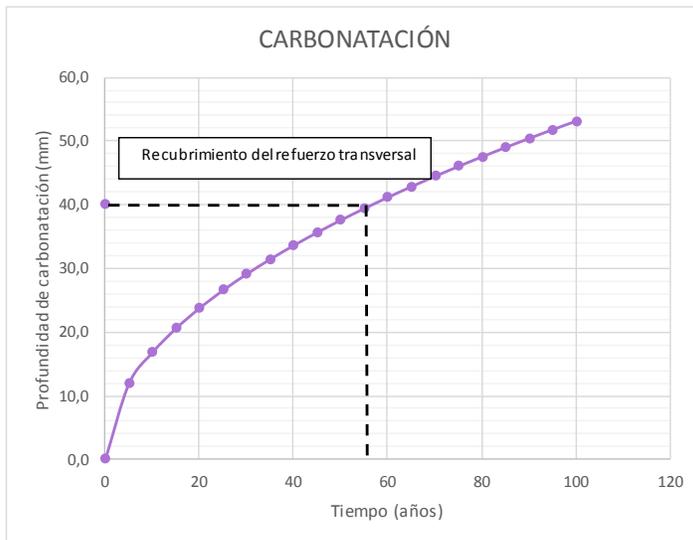
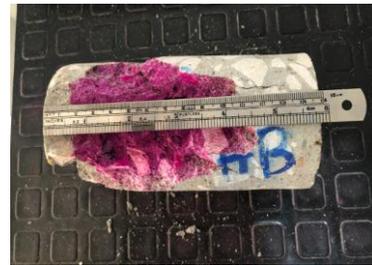
Ilustración 13. Proyección del avance del frente de carbonatación en el tiempo para la Viga 1 entre los ejes A Y B del nivel (N+0.00). con registro fotográfico.

Tabla 2. Medición de profundidad de Viga 1 entre los ejes A Y B del nivel (N+0.00).

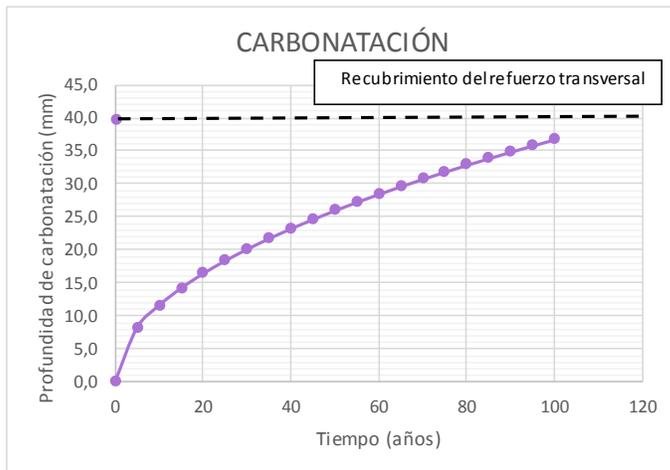
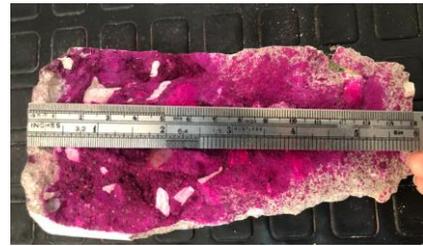
Ilustración 14. Proyección del avance del frente de carbonatación en el tiempo para la Columna A3 (N+0.00) con registro fotográfico.

Tabla 3. Medición de profundidad de carbonatación Columna A3 (N+0.00).

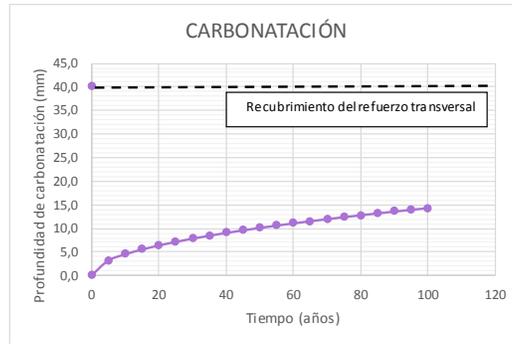
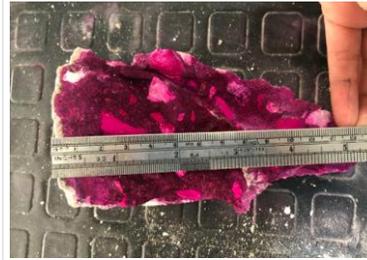
Ilustración 15. Proyección del avance del frente de carbonatación en el tiempo para la Losa 1 entre los ejes 2-3 y C-B (N+0.00) con registro fotográfico.

Tabla 4. Medición de profundidad de carbonatación Losa 1 entre los ejes 2-3 y C-B (N+0.00).

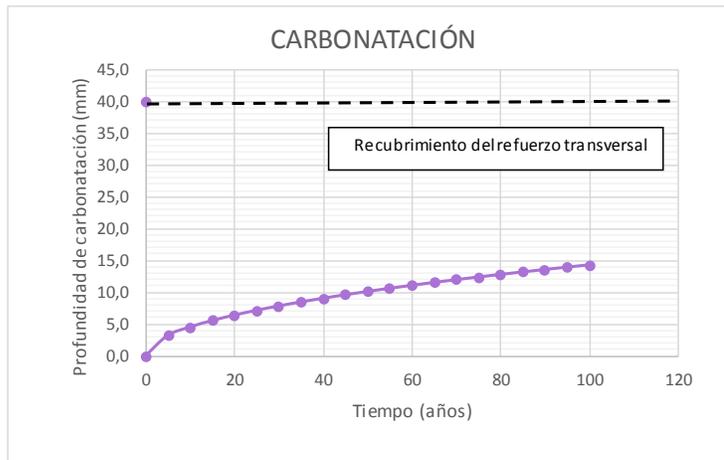
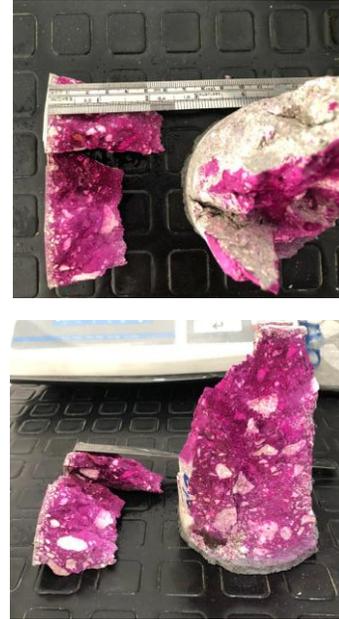
Ilustración 16. Proyección del avance del frente de carbonatación en el tiempo para la columna C4 (N+0.00) con registro fotográfico.

Tabla 5. Medición de profundidad de carbonatación columna C4 (N+0.00).

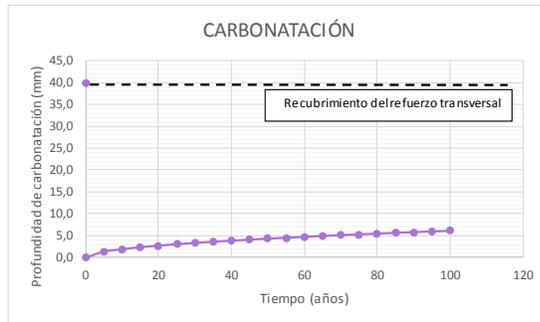
Ilustración 17. Proyección del avance del frente de carbonatación en el tiempo para la Viga A entre los ejes 1 y 2 del nivel (N+7.85). con registro fotográfico.

Tabla 6. Medición de profundidad de carbonatación Viga A entre los ejes 1 y 2 del nivel (N+7.85)

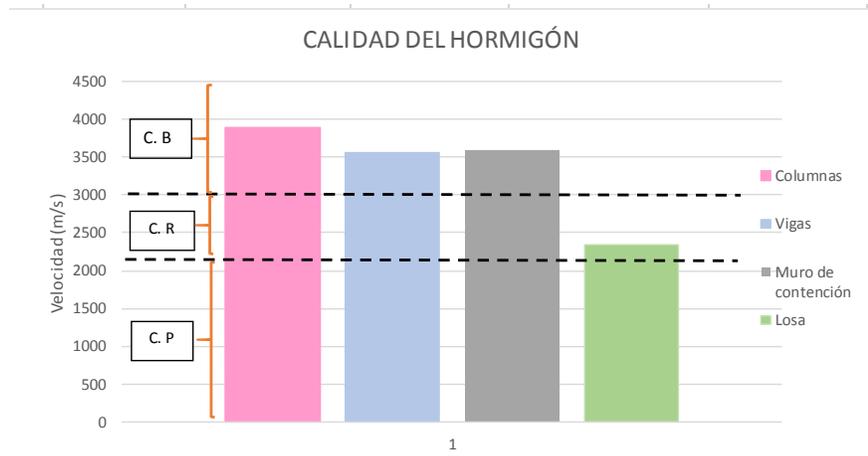
Ilustración 18. Comparación de la velocidad entre los diferentes elementos estructurales.

De acuerdo con los resultados que se obtuvieron se realizaron los cálculos correspondientes y se graficó el promedio de la velocidad de pulso que se encontró en cada elemento evaluado, además se comparó con los rangos que establecen para clasificar la calidad del hormigón, concluyendo

que las columnas se encuentran con valores de buena calidad, las vigas y muro de contención se encuentran con valores de regular calidad y la losa se encuentra en concreto de pobre calidad.
