**Implementación de medidas preventivas para reducir accidentalidad por caídas a nivel a través del desarrollo metodológico de la gestión del riesgo con un enfoque PHVA**

**PRESENTADO POR:  
ALEJANDRA TRONCOSO FERNÁNDEZ**

**UNIVERSIDAD DEL MAGDALENA  
FACULTAD DE INGENIERÍA  
PROGRAMA DE INGENIERÍA INDUSTRIAL  
SANTA MARTA D.T.C.H - MAGDALENA**

**Fecha de entrega: 15/08/2022**

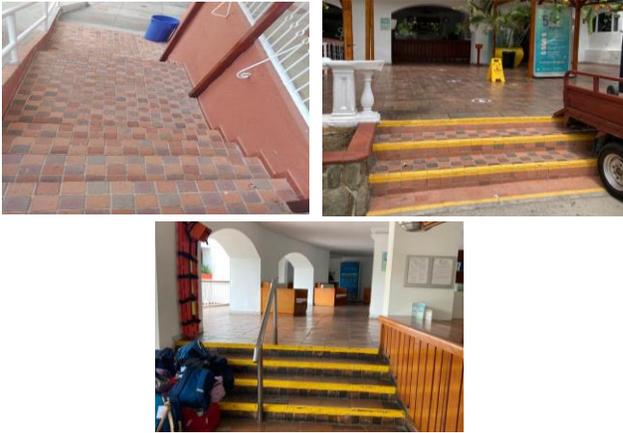
mar-22	<ul style="list-style-type: none"> <li>* Conformidad de huella y contrahuella.</li> <li>* Existencia de desniveles.</li> <li>* Profundidad de las escaleras.</li> <li>* Evidencia de material antideslizante.</li> </ul>	SST COPPAST

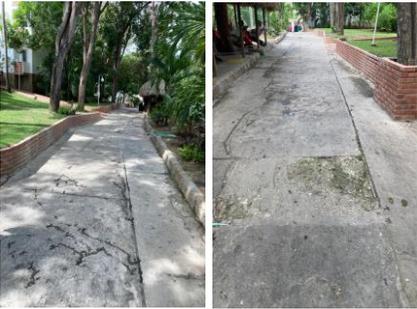
TIPO DE INSPECCION	AREA DE INSPECCIÓN	EVIDENCIA FOTOGRÁFICA	FECHA DE LA INSPECCIÓN	ASPECTO A EVALUAR	RESPONSABLES	OBSERVACIONES
Inspección planeada	Calle de bodega de químicos de almacén hasta escaleras de playa.

mar-22	<ul style="list-style-type: none"> <li>* Orden y aseo</li> <li>* Deterioro de piso y fraguado</li> <li>* Desniveles</li> <li>* Pisos húmedos o llenos de agua.</li> <li>* Señalizaciones de caídas a nivel en desniveles de piso.</li> <li>* Buen estado de la señalización.</li> </ul>	SST COPPAST	No se evidencia señalización y hay existencia de deterioro de piso. Se evidencia desniveles.
Inspección planeada	Calle hacia portería

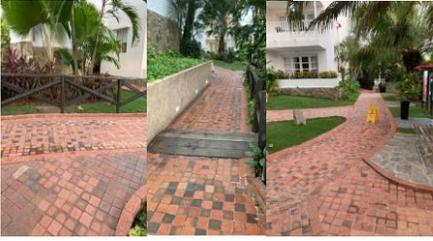
Inspección planeada	Lindero de villas

mar-22	<ul style="list-style-type: none"> <li>* Orden y aseo</li> <li>* Deterioro de piso y fraguado</li> <li>* Desniveles</li> <li>* Pisos húmedos o llenos de agua.</li> <li>* Señalizaciones de caídas a nivel en desniveles de piso.</li> <li>* Buen estado de la señalización</li> </ul>	SST COPPAST	Se evidencian desniveles.
Inspección planeada	Lindero hacia zona de descanso de huéspedes

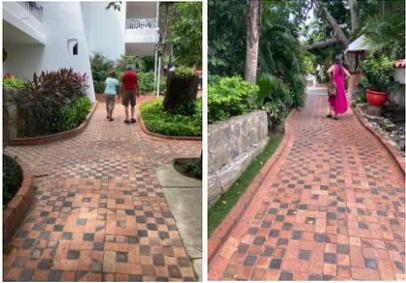
mar-22	<ul style="list-style-type: none"> <li>* Orden y aseo</li> <li>* Deterioro de piso y fraguado</li> <li>* Desniveles</li> <li>* Pisos húmedos o llenos de agua.</li> <li>* Señalizaciones de caídas a nivel en desniveles de piso.</li> <li>* Buen estado de la señalización.</li> </ul>	SST COPPAST	Hay evidencia de desniveles.
Inspección planeada	Área de gerencia

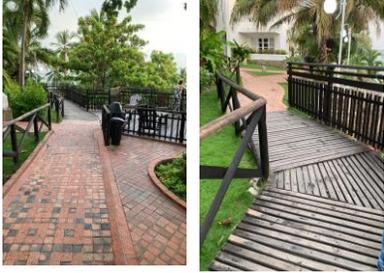
Inspección planeada	Mirador de la villa 18

mar-22	<ul style="list-style-type: none"> <li>* Orden y aseo</li> <li>* Deterioro de piso y fraguado</li> <li>* Desniveles</li> <li>* Pisos húmedos o llenos de agua.</li> <li>* Señalizaciones de caídas a nivel en desniveles de piso.</li> <li>* Buen estado de la señalización.</li> </ul>	SST COPPAST	Se evidencian desniveles, tanto en el mirador como en los linderos.
Inspección planeada	Comedor de snack

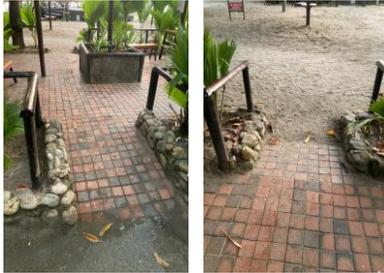
mar-22	<ul style="list-style-type: none"> <li>* Orden y aseo</li> <li>* Deterioro de piso y fraguado</li> <li>* Desniveles</li> <li>* Pisos húmedos o llenos de agua.</li> <li>* Señalizaciones de caídas a nivel en desniveles de piso.</li> <li>* Buen estado de la señalización.</li> </ul>	SST COPPAST	No existe evidencia de señalizaciones de desniveles.
Inspección planeada	Cuarto de bombas

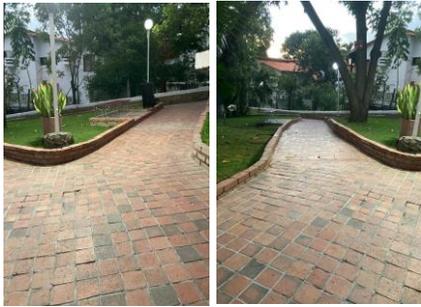
Inspección planeada	Lindero de parte de atrás de la villa 12, 13 y 14

mar-22	<ul style="list-style-type: none"> <li>* Orden y aseo</li> <li>* Deterioro de piso y fraguado</li> <li>* Desniveles</li> <li>* Pisos húmedos o llenos de agua.</li> <li>* Señalizaciones de caídas a nivel en desniveles de piso.</li> <li>* Buen estado de la señalización.</li> </ul>	SST COPPAST	Se evidencian desniveles.
Inspección planeada	Corredor patio de cocina principal

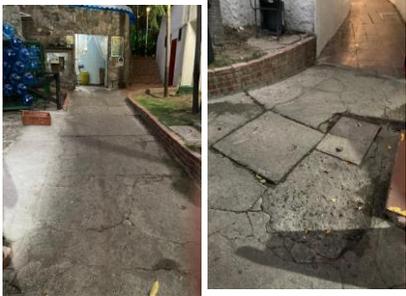
mar-22	<ul style="list-style-type: none"> <li>* Orden y aseo</li> <li>* Deterioro de piso y fraguado</li> <li>* Desniveles</li> <li>* Pisos húmedos o llenos de agua.</li> <li>* Señalizaciones de caídas a nivel en desniveles de piso.</li> <li>* Buen estado de la señalización.</li> </ul>	SST COPPAST	No se evidencia señalización de deterioro de piso o caídas a nivel. Se evidencian desniveles.

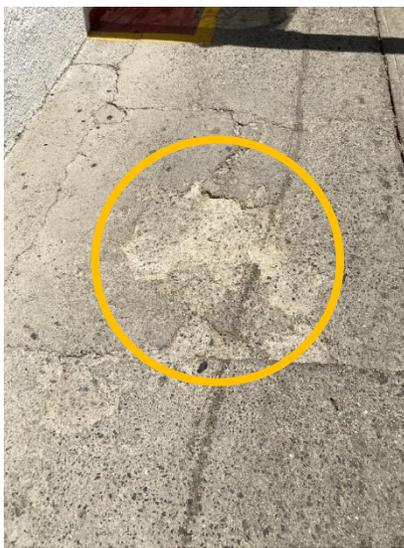
*Anexo 13. Deterioro físico de piso en locker de personal.*

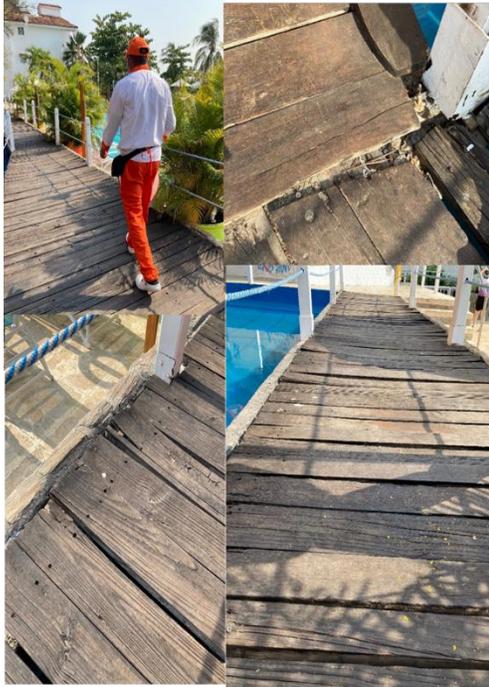
*Anexo 15. Se evidencian desniveles, tablas deterioradas y desprendidas de los soportes; clavos oxidados.*

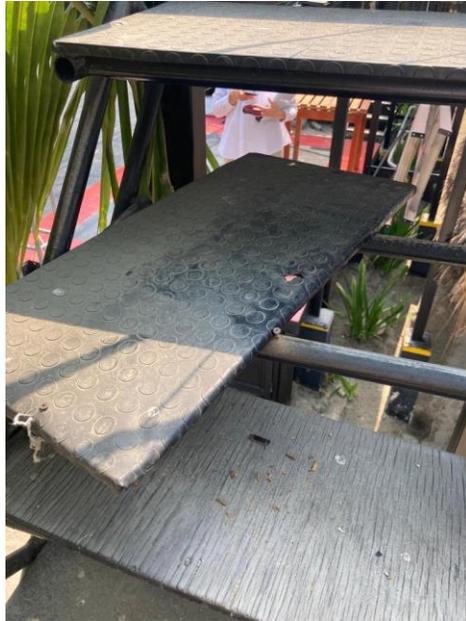
*Anexo 19. Se evidencia escalón de tarima desprendido de los soportes.*

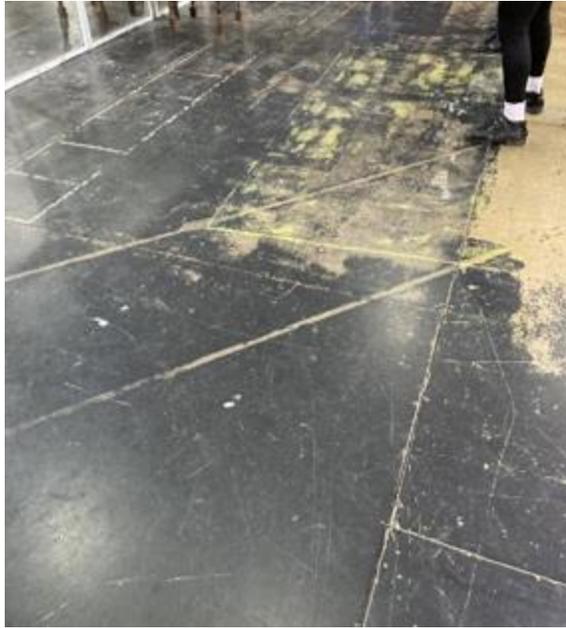
*Anexo 21. Piso de salón de ensayo sin mantenimiento y resbaloso.*

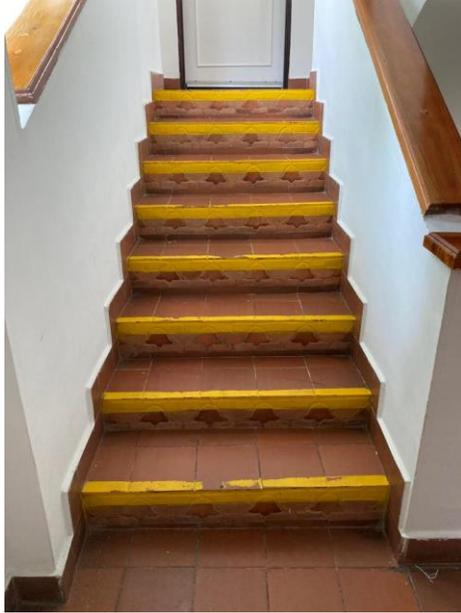
*Anexo 23. Se evidencian escaleras con demarcación de escalones.*
