**ANÁLISIS DE VULNERABILIDAD SÍSMICA Y REHABILITACIÓN
ESTRUCTURAL DE LOS BLOQUES IV-V DE LA UNIVERSIDAD DEL
MAGDALENA**

**UNIVERSIDAD DEL MAGDALENA
FACULTAD DE INGENIERÍAS
PROGRAMA DE INGENIERÍA CIVIL
ÁREA DE ESTRUCTURAS
SANTA MARTA D.T.C.H.**

Trabajo de grado para optar al título de Ingeniero Civil

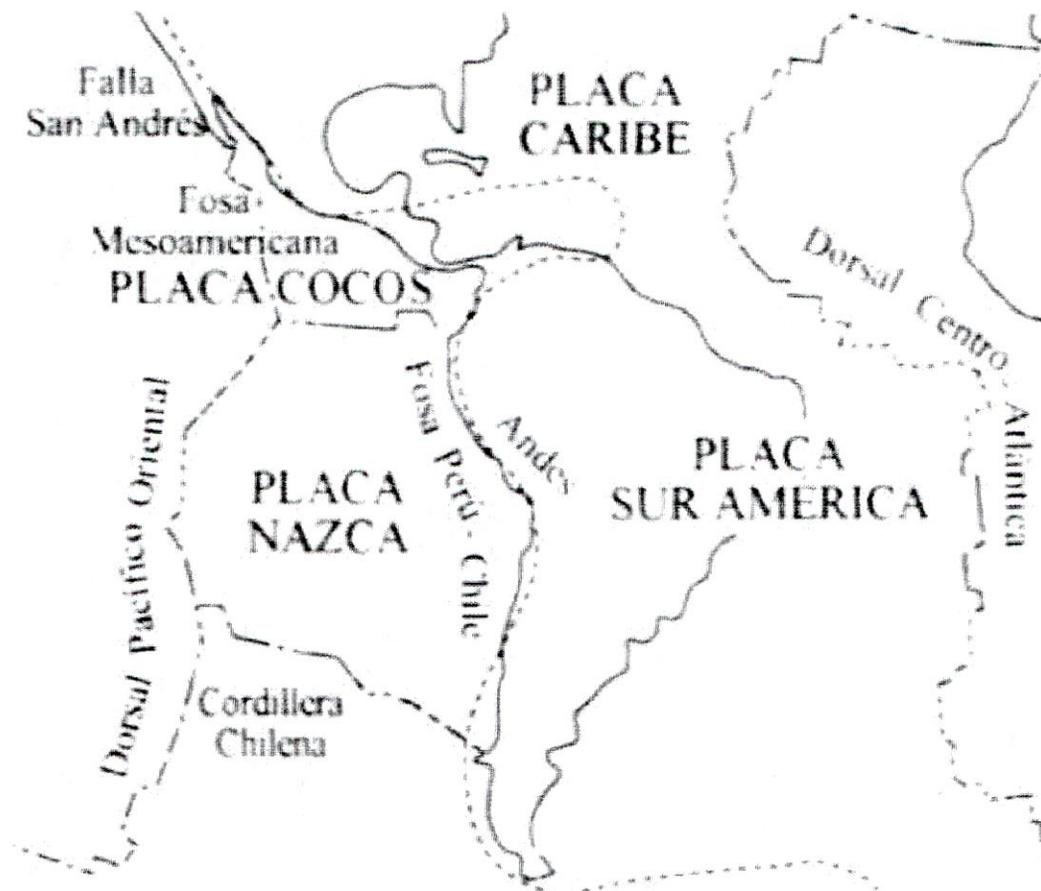
1.4.1.3.1 Origen de los sismos en Colombia. Una de las teorías mas aceptadas sobre el origen de los sismos en Colombia indica que nuestro territorio está expuesto permanentemente a movimientos debido a la convergencia de la *placa de Nazca, la placa Suramericana y la placa Caribe*, figura 1.

Figura 1. Placas tectónicas en Centro y Sur América.

El principal accidente sísmico tectónico es la zona de subducción en el océano pacífico. Es causada por el doblamiento de la placa de Nazca cuando subduce bajo la placa suramericana. A demás de la zona de subducción existen en el territorio nacional un gran número de fallas geológicas sísmicamente activas. En la figura 2. se muestran los principales macro sistemas de fallamiento en el país.

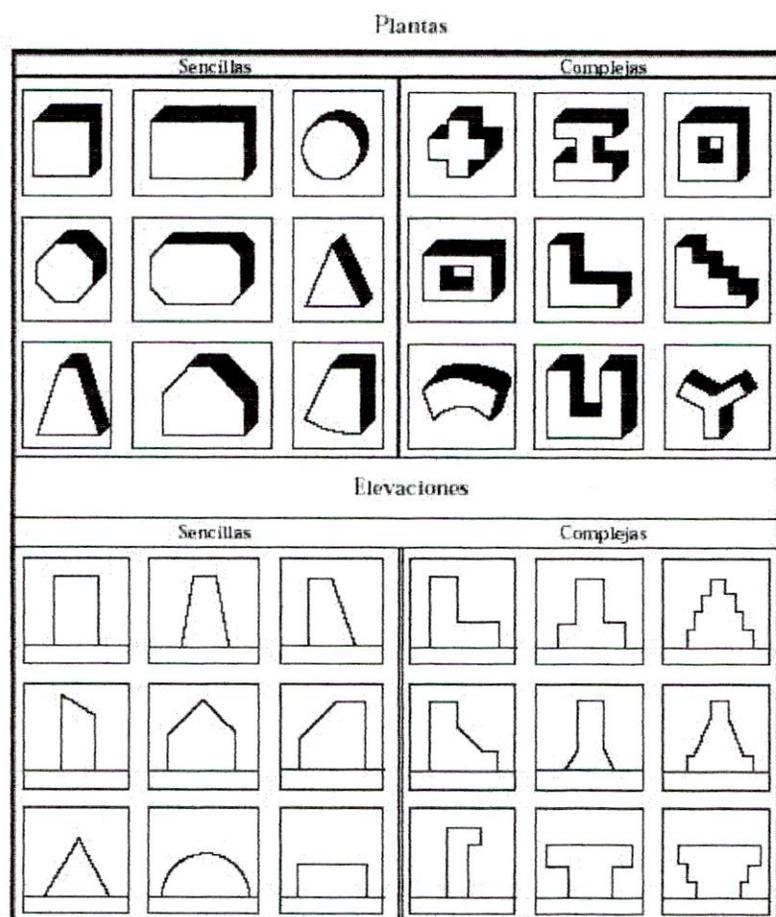
1.4.3.1.4.1 Configuración geométrica. A continuación se exponen brevemente los aspectos más relevantes de la incidencia de la configuración geométrica en la respuesta sísmica de las edificaciones, así como los mecanismos correctivos. Debido a la configuración geométrica se pueden presentar problemas de configuración en planta y en altura. En la figura N° 3 se muestran formas sencillas y complejas en planta y elevación.

Figura 3. Formas sencillas y complejas en planta y elevación.

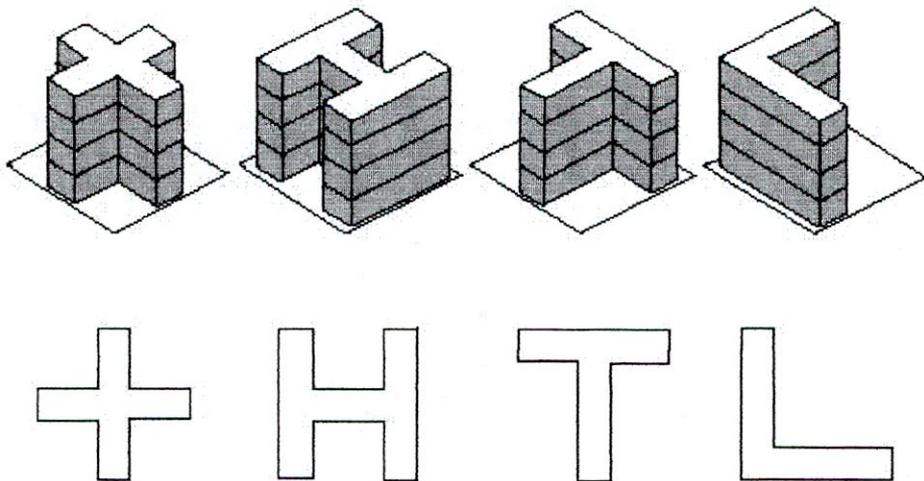
En las plantas irregulares las alas pueden asimilarse a un voladizo empotrado en el cuerpo restante del edificio, sitio en el cual sufriría menores deformaciones laterales que en el resto del ala (Ver Figura N° 4). Por esta razón aparecen grandes esfuerzos en la zona de transición, los cuales producen con frecuencia daños en los elementos no estructurales, en la estructura y aun en el diafragma de la planta.

Para este caso, la solución corrientemente adoptada consiste en la introducción de juntas de dilatación sísmica, como las mencionadas para el caso de los edificios largos. Estas juntas permiten que cada bloque tenga su propio movimiento sin estar atado al resto del edificio, con lo cual se rompe el esquema de trabajo en voladizo de cada ala. Las juntas, obviamente, deben tener el ancho suficiente para permitir el movimiento de cada bloque sin golpearse.

Figura 4. Irregularidades en planta.

Las normas colombianas de diseño y construcción sismorresistente, NSR 98, en su figura A.3-1 establece las irregularidades en planta así como los coeficientes de reducción de la capacidad de energía que se deben considerar.

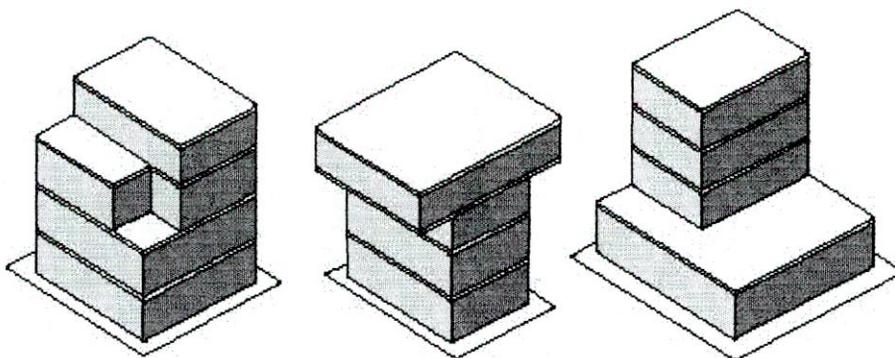
1.4.3.1.4.1.2 Problemas de configuración en altura (Escalonamientos). Los escalonamientos en los volúmenes del edificio se presentan habitualmente por exigencias urbanísticas de iluminación, proporción, etc. Sin embargo, desde el punto de vista sísmico, son causa de cambios bruscos de rigidez y de masa; por lo tanto, traen consigo la concentración de fuerzas que producen daño en los pisos aledaños a la zona del cambio brusco (ver Figura N° 5). En términos generales, debe buscarse que las transiciones sean lo más suave posible con el fin de evitar dicha concentración.

Figura 5. Irregularidades en altura

Las normas colombianas de diseño y construcción sismorresistente, NSR 98, en su figura A.3-2 establece las irregularidades en la altura así como los coeficientes de reducción de la capacidad de energía que se deben considerar.

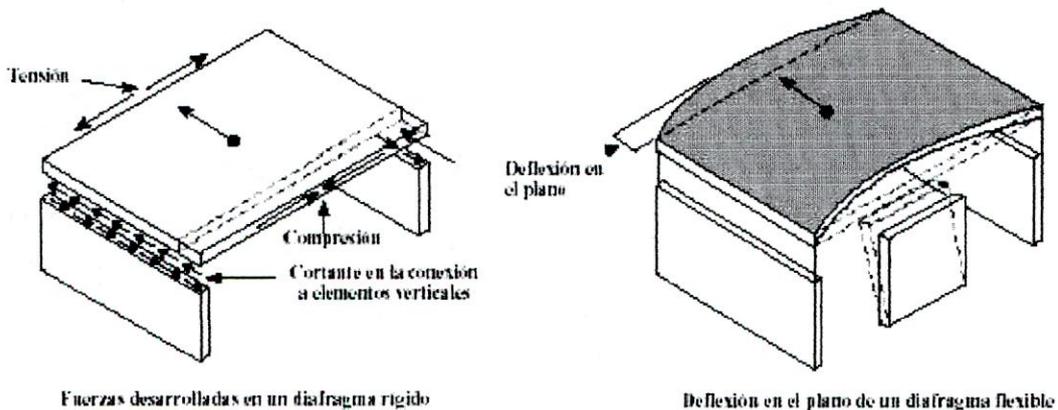
- *Aberturas en el diafragma.* Las aberturas de gran tamaño practicadas en el diafragma para efectos de iluminación, ventilación y relación visual entre los pisos, ocasionan la aparición de zonas flexibles dentro del diafragma, las cuales impiden el ensamblaje rígido de las estructuras verticales. Las soluciones al problema de excesiva flexibilidad del diafragma son múltiples, y dependen de la causa que la haya ocasionado. Las grandes aberturas en el diafragma deben estudiarse con cuidado, con el fin de proveer mecanismo de rigidización o, si esto no es posible, segmentación del edificio en bloques.

Figura 6. Comportamiento rígido y flexible del diafragma.

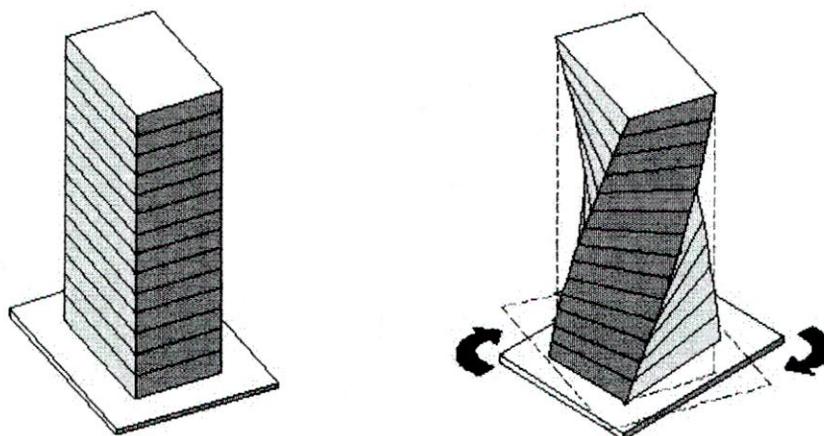
1.4.3.1.4.2.7 Torsión. La torsión ha sido causa de importantes daños de edificios sometidos a sismos intensos, que van desde la distorsión a veces visible de la estructura (y por tanto su pérdida de imagen y confiabilidad hasta el colapso estructural (ver Figura 7). La torsión se produce por la excentricidad existente entre el centro de masa y el centro de rigidez. Algunos de los casos que pueden dar lugar a dicha situación en planta son:

- Posición de elementos rígidos de manera asimétrica con respecto al centro de gravedad del piso.
- Colocación de grandes masas en forma asimétrica con respecto a la rigidez.
- Combinación de las dos situaciones anteriores.

Figura No 7. Efectos torsionales.

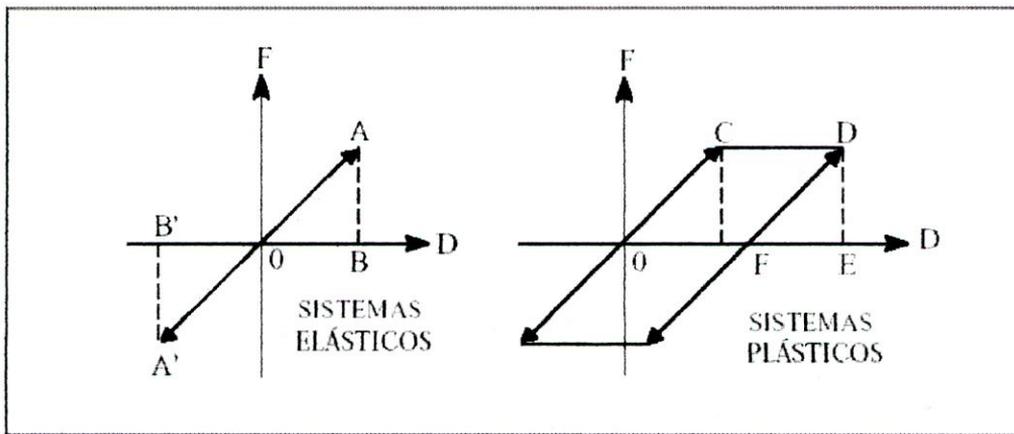
1.4.3.1.6.2 Comportamiento no Lineal. El criterio de diseño tradicional, de edificios sometidos a sismos fuertes, ha sido el de permitir el ingreso de los materiales en el rango no lineal con el fin de absorber energía bajo deformaciones permanentes. La Figura 8 ilustra este criterio para un sistema elasto-plástico. La línea OA representa el diagrama esfuerzo máximo – deformación máxima de un sistema perfectamente elástico en un sismo determinado, mientras que la línea OCD representa un sistema elasto-plástico.

Figura 8. Absorción y disipación de energía.

1.4.3.1.6.3 Absorción y disipación de energía. La estructura debe ser diseñada para unos esfuerzos menores que los dados por la respuesta del sistema elástico. Si con las fuerzas así obtenidas se realiza un análisis elástico, se obtendrían unas deformaciones que, a su vez, deben ser multiplicadas por el factor de ductilidad para estimar las deformaciones máximas de la estructura, lo cual es de gran importancia para el estudio del comportamiento de elementos no estructurales y la estabilidad de los diferentes pisos. Los elementos estructurales deben entonces garantizar que se logre alcanzar dichas deformaciones inelásticas. Para ello debe disponerse en dichos elementos de ductilidad suficiente

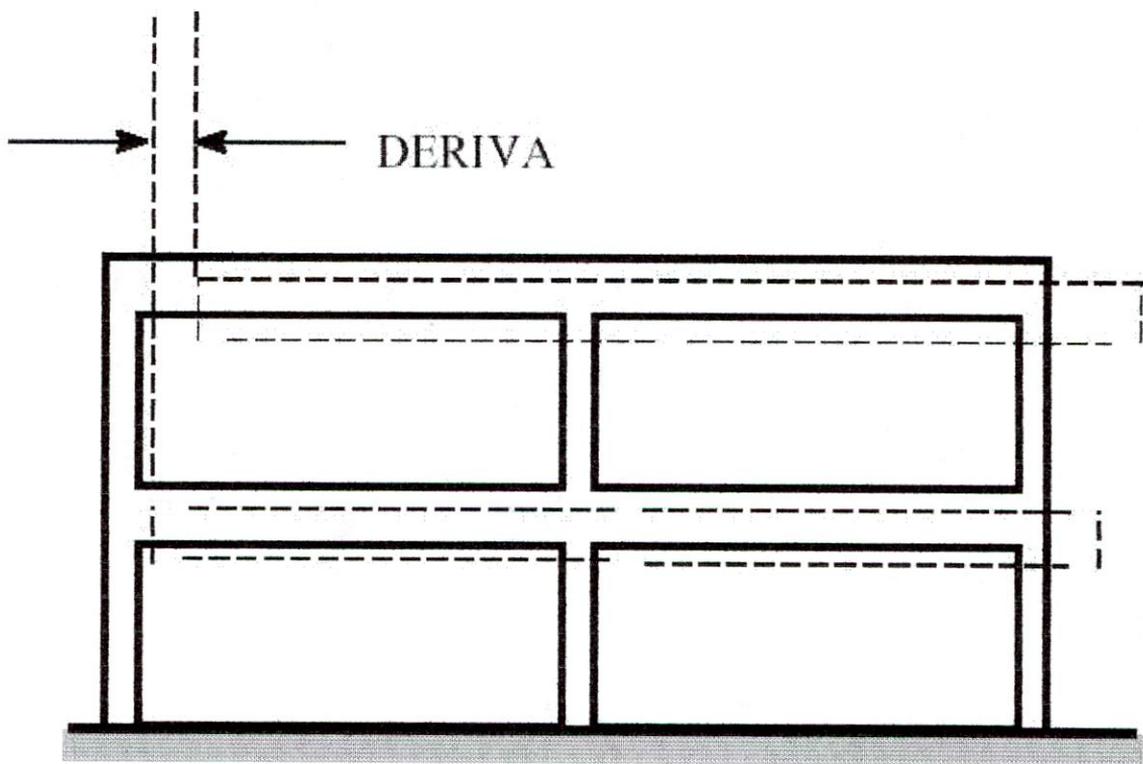
1.4.3.1.6.5 Derivas. En principio, los grandes desplazamientos laterales ponen en peligro la seguridad de la construcción en su totalidad, debido al daño que pueden representar para los elementos no estructurales en general. Sin embargo, cuando son aún mayores traen consigo el riesgo de colapso parcial o total de la edificación. (ver Figura 9)

Figura 9. Derivas y estabilidad

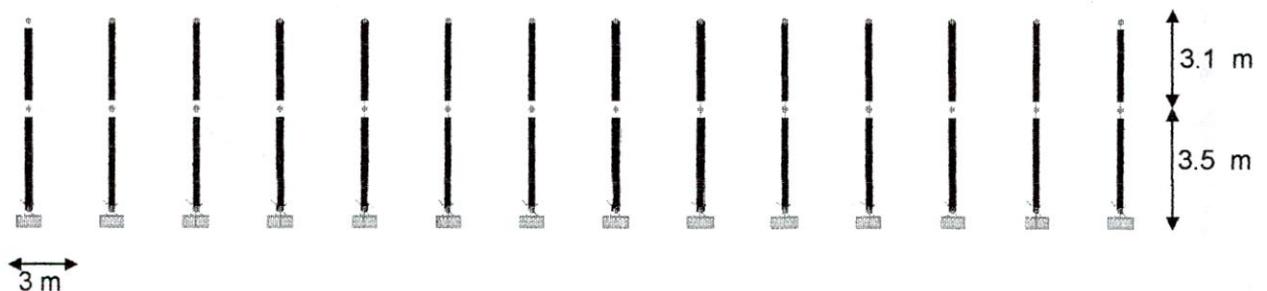
Para el bloque IV se tiene que sobre el eje A, sentido longitudinal, se encuentran trece (13) vanos de 3.00 m; sobre el eje C en el primer piso se tienen siete (7) vanos uno (1) de 3.00 m entre los ejes 3 y 4 y los seis (6) restantes de 6.00 m. Para el segundo piso se tienen ocho (8) vanos de los cuales tres (3) son de 3.00 m y los cinco (5) restantes de 6.00 m cada uno. La pasarela central esta conformada por pórticos de cuatro (4) vanos de 6.00 m sobre los ejes 3 y 4.

Figura 10. Pórtico eje A

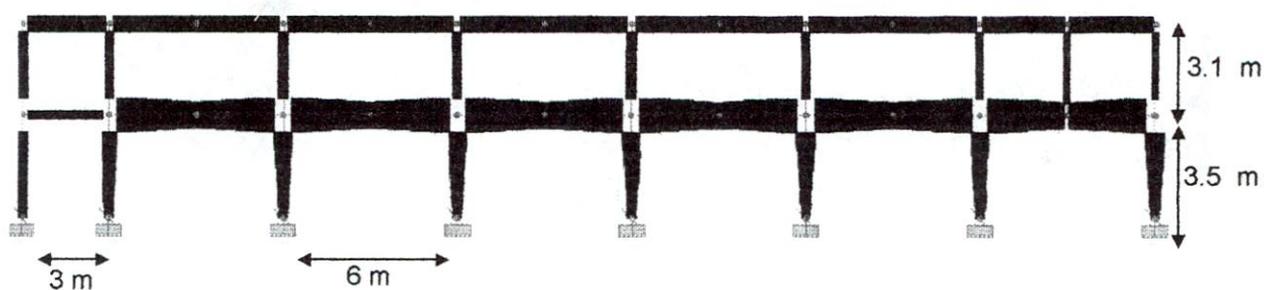
Figura 11. Pórtico eje C

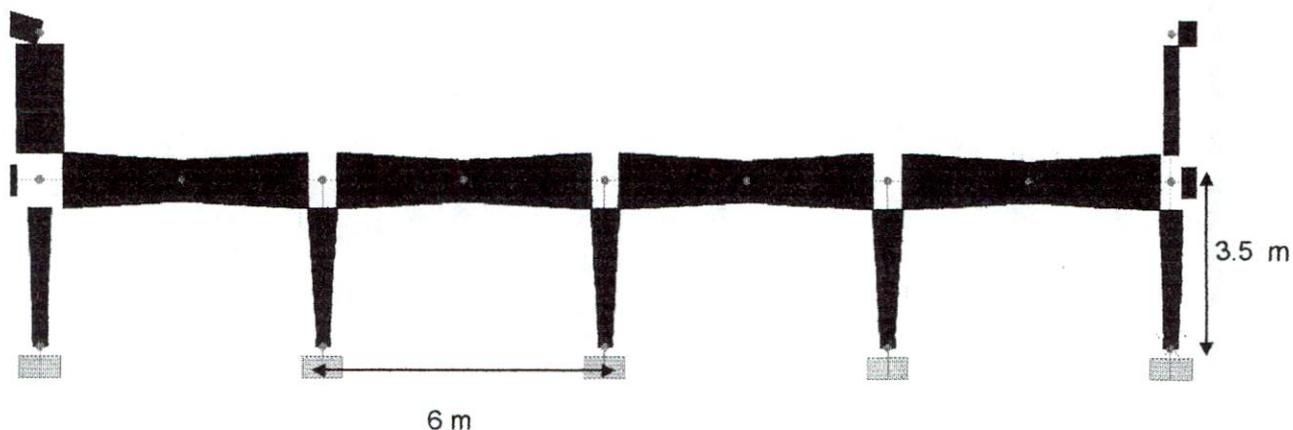
Figura 12. Pórtico eje 3

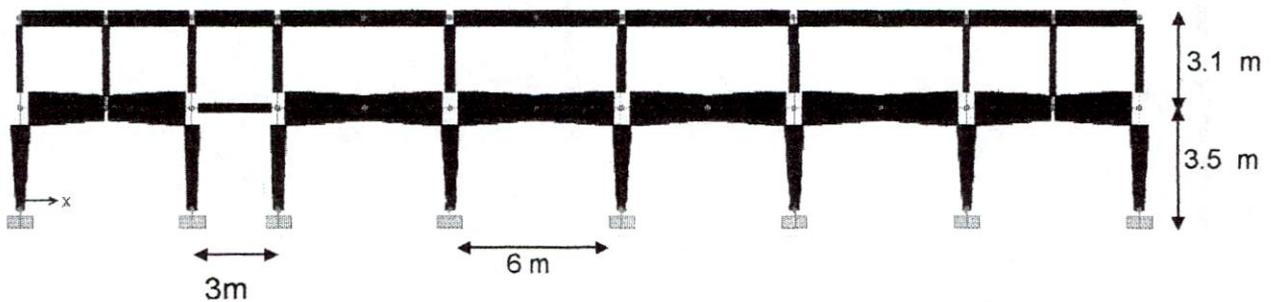
Para el bloque V se tiene que sobre el eje G, sentido longitudinal, se encuentran siete (7) vanos de 3.00 y 6.00m; Para el segundo piso se tienen nueve (9) vanos de 3.00 y 6.00m

Figura 13. Pórtico eje G

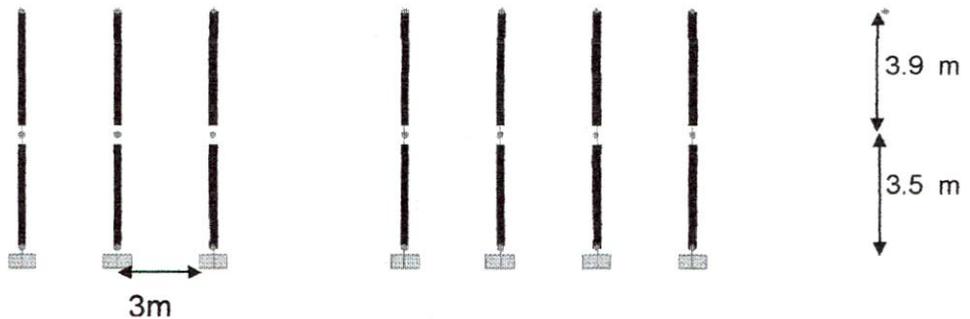
sobre el eje H, se encuentran seis (6) vanos de 3.00 y 6.00m, las columnas de este pórtico son de 0.20x0.30m

Figura 14. Pórtico eje H

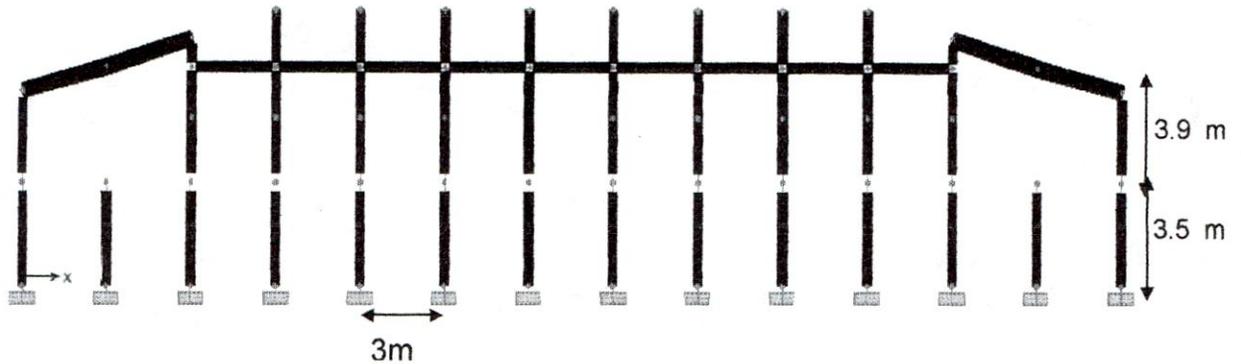
sobre el eje I, se encuentran en el primer piso trece (13) vanos de 3.00m cada uno, para el segundo piso se tienen once (11) vanos de 3.00 m. Las columnas de este pórtico son de 0.30m x 0.30m.

Figura 15. Pórtico eje I

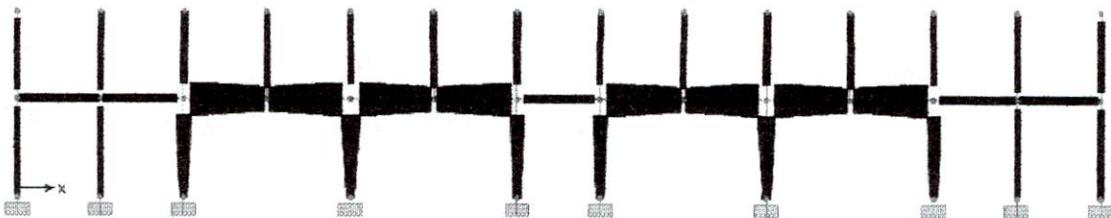
sobre el eje J, se encuentran en el primer piso nueve (9) vanos de 3.00 y 6.00 m con columnas de 0.20 x 1.00m y columnas de sección variable, para el segundo piso se tienen trece (13) vanos de 3.00 m con columnas de 0.20 x 1.00m.

Figura16. Pórtico eje J

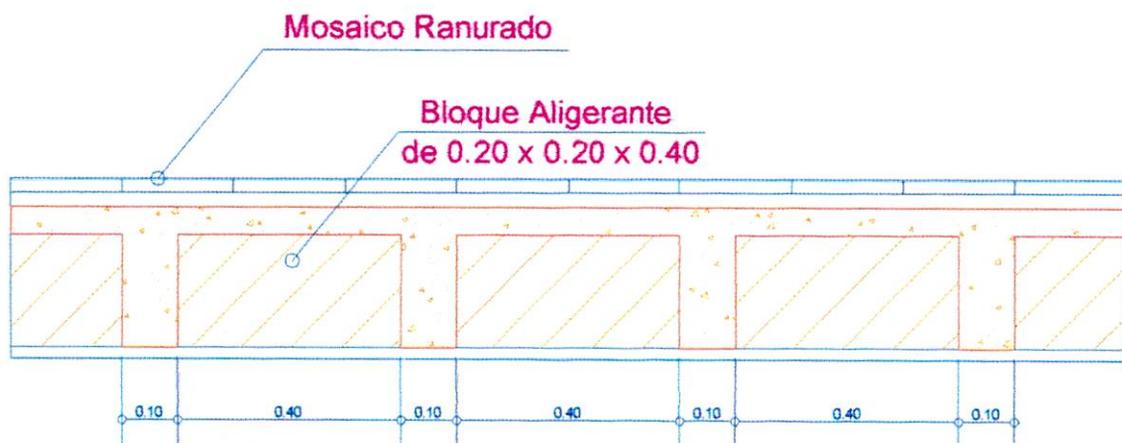
SECCIÓN TÍPICA DE LA LOSA

- Loseta = 120 Kg/m²
 - Nervio = 96 Kg/m²
 - Mortero = 63 Kg/m²
 - Mosaico = 48 Kg/m²
 - Pañete = 42 Kg/m²
 - Aligerante = 154 Kg/m²
- $$\Sigma = 523 \text{ Kg/m}^2$$

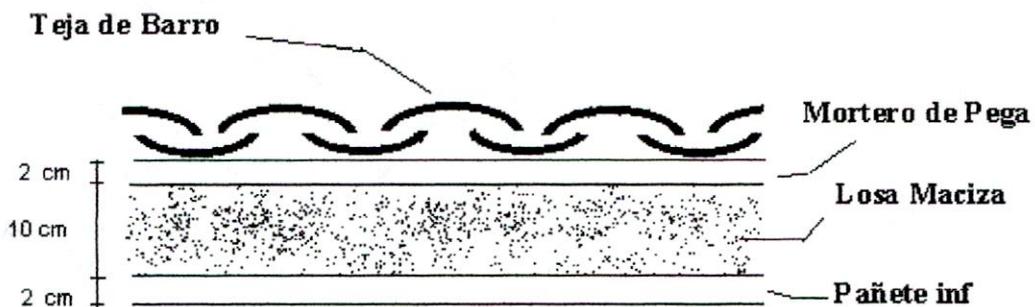
4.2.3 Avalúo de cargas de cubierta

- Peso losa Maciza = 240 Kgf/m^2
- Peso mortero de pega = 53 Kgf/m^2
- Peso de tejas = 40 Kgf/m^2
- Impermeabilización = 15 Kgf/m^2

$$\Sigma = 348 \text{ Kgf/m}^2$$

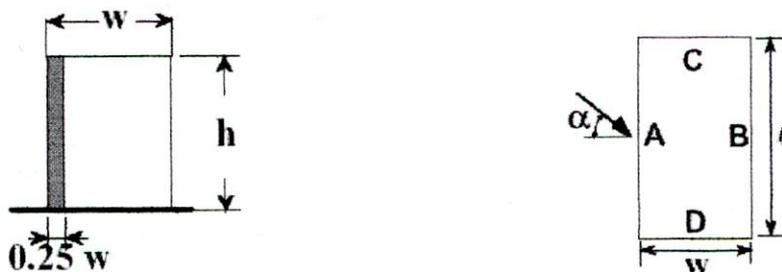
Relación dimensional en planta : $l/w = 39 /12.5 = 3.1 \Rightarrow 3/2 < l/w < 4$

Figura 31 . Relaciones dimensiones en planta y alzado.

De la Tabla B.6.7.1. de la NSR-98, tomamos para $h/w < 1/2$ y $3/2 < l/w < 4$, de donde obtenemos :

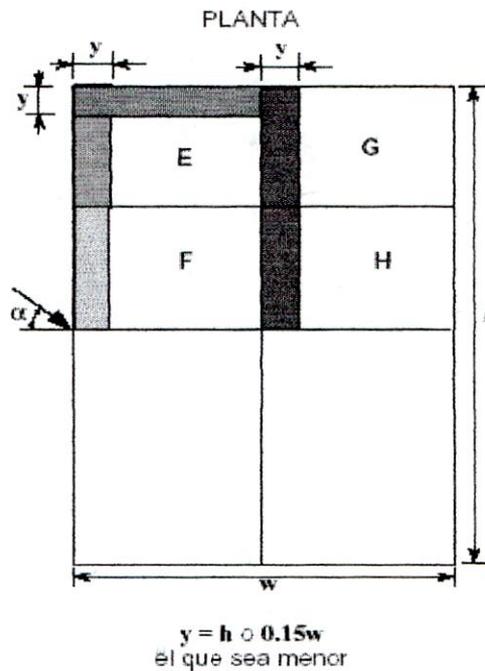
Figura 32 Planta de cubierta Coeficientes de presión C_{pe}

Se escoge para toda la cubierta del Bloque IV, $C_{pe} = -1.4$

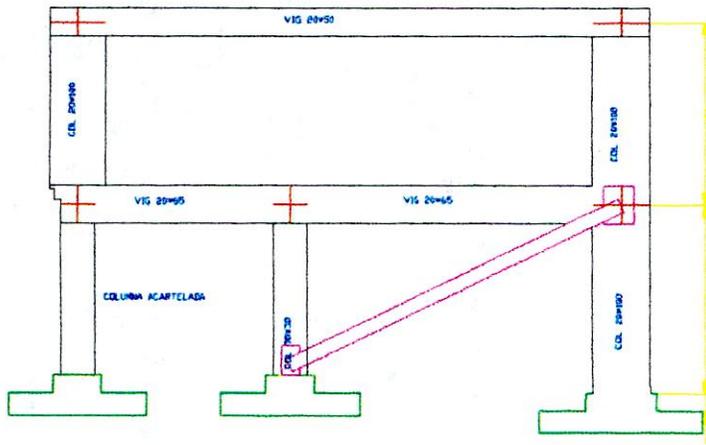
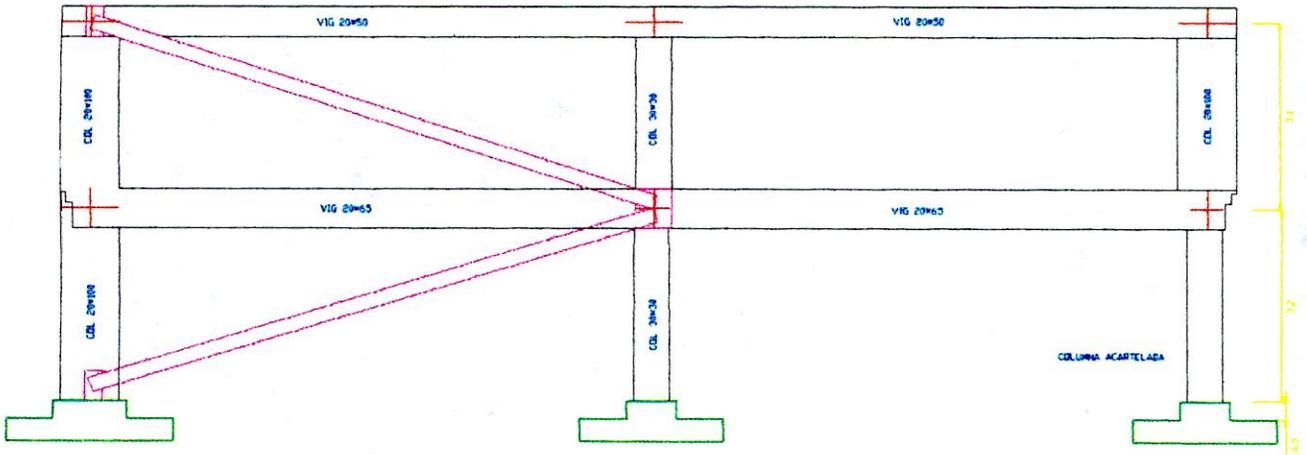
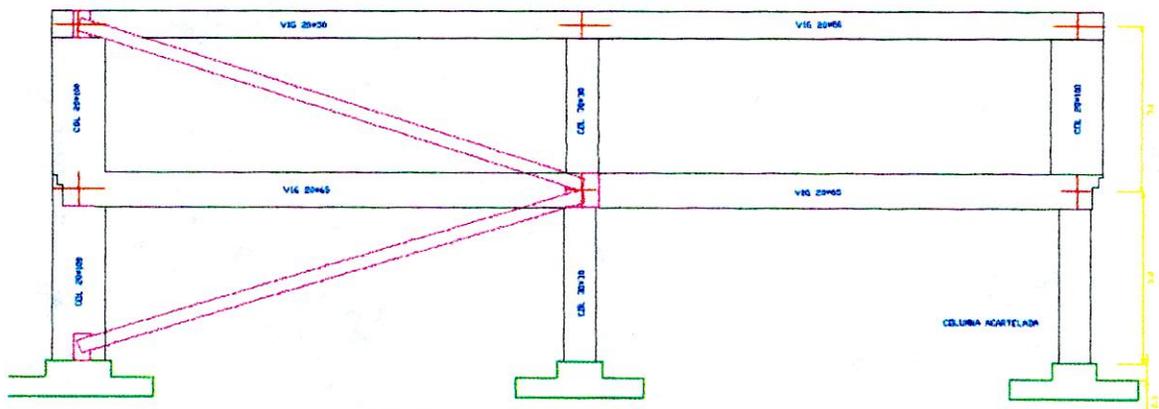
Figura N° 33 Detalles pórticos 1, 14, 16. perfiles.

Luego de realizar el análisis elástico de la estructura con los nuevos elementos incorporados, se obtuvieron las nuevas fuerzas en todos los elementos y con ello se pasó a determinar los índices de la edificación bajo la nuevas condiciones de distribución de elementos y de rigidez.

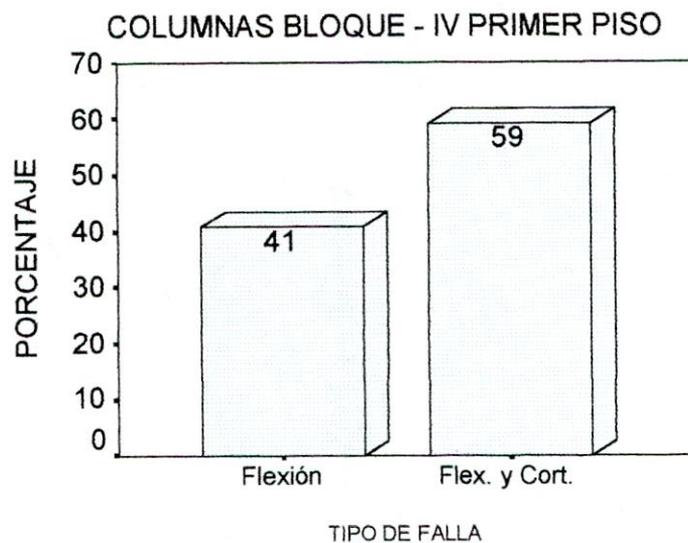
Grafica N° 1

Ahora, observando la distribución de índices de sobreesfuerzos, se nota una fuerte concentración de índices elevados a flexión (falla inminente) en el lado derecho de la fachada norte, siendo la columna C4PI ubicada en los ejes A-16 la que presenta un mayor valor en toda la edificación con un índice 4.08.

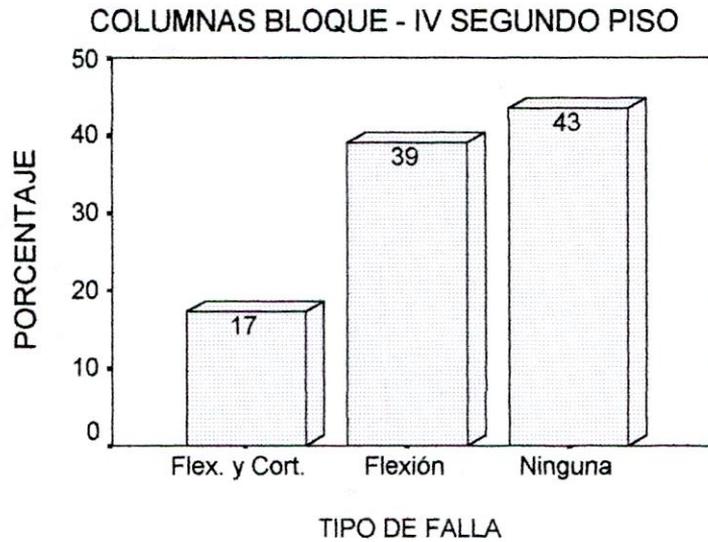
Grafica N° 2

Respecto a las columnas del segundo piso, se puede mencionar que éstas presentarán un mejor comportamiento respecto a los del primer piso. La distribución de falla nos muestra que un total de 10 columnas correspondientes a un el 43% de las columnas de piso tendrán un buen comportamiento, 9 columnas correspondientes a un 39% presentarán falla a flexocompresión y un total de 4 columnas correspondientes a un 17 % fallaran a flexocompresión y corte. Esto se puede observar en la grafica N° 2

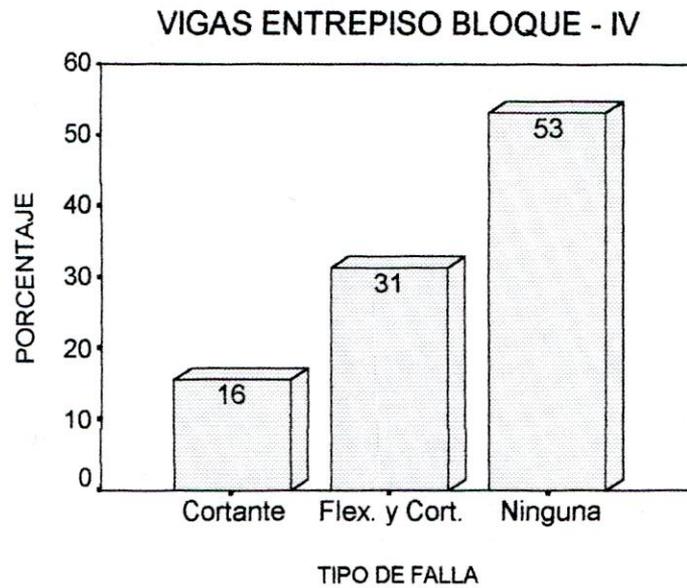
Grafica N° 3

En el entrepiso del bloque IV hay un total de 32 vigas, las cuales presentarán un regular comportamiento, ya que 17 de ellas correspondientes a un el 53% tendrán un buen comportamiento, 10 vigas correspondientes a un el 31.3 % de las vigas de entrepiso presentaran falla a flexión y corte y 5 vigas correspondientes a un el 15.6 % presentarán falla a cortante. Esto se puede observar en la grafica N° 3

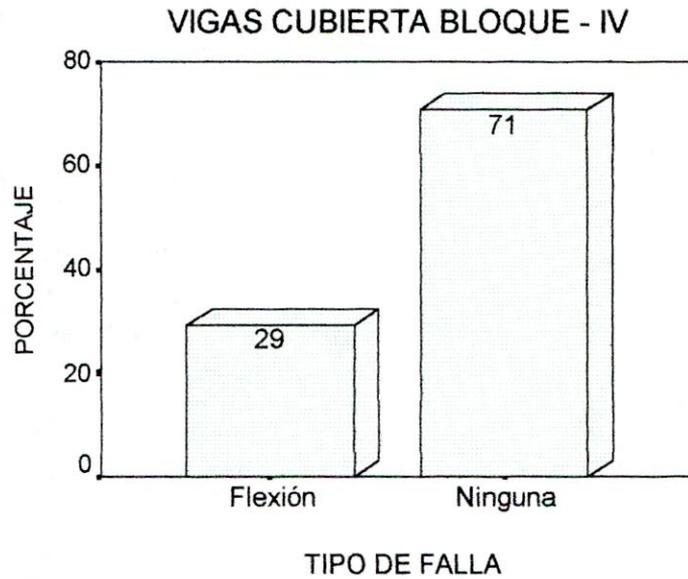
Grafica N° 4

En el caso de las vigas de cubierta los resultados son mas esperanzadores ya que 12 vigas correspondientes a un 29.3 % presentarán falla a flexión y el restante 70.7 % no se verán afectadas. Esto se puede observar en la grafica N° 4

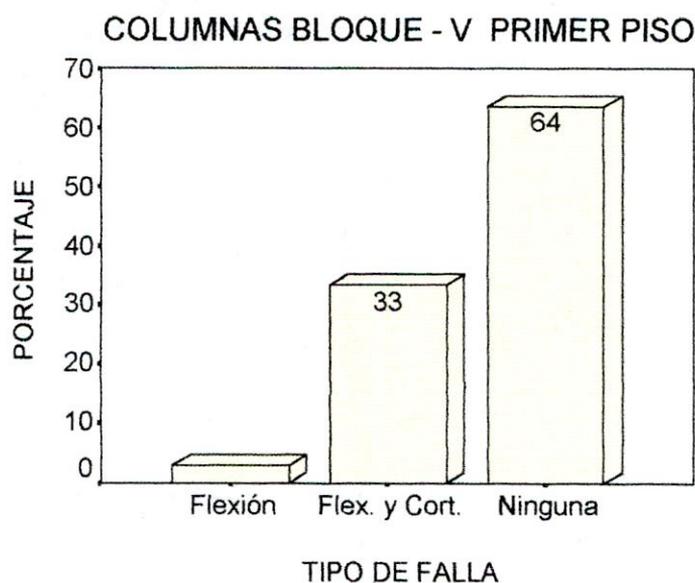
Grafica N° 5

ejes *G* e *J* correspondiente a las fachadas norte y sur respectivamente, siendo los mayores en la esquinas correspondiente a columnas de 20cm x 100cm y a columnas de sección variable.

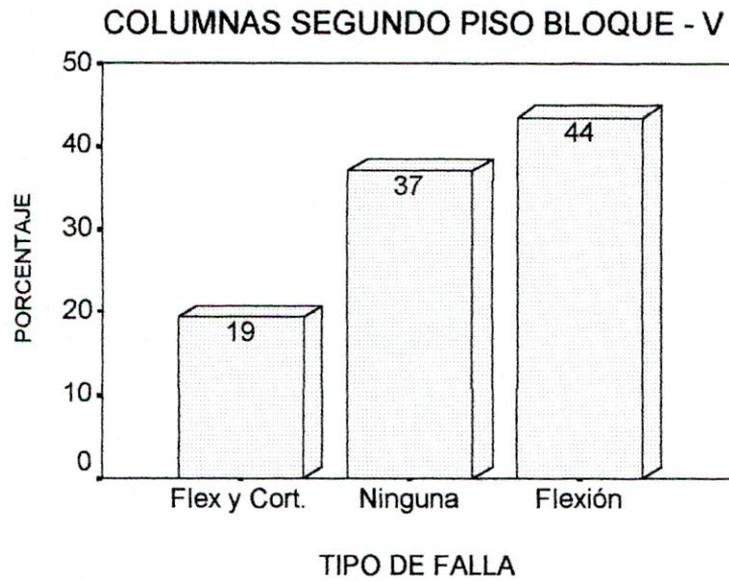
Grafica N° 6

Las columnas del segundo piso, presentan la misma concentración de índices de sobreesfuerzo mayores a la unidad en los ejes *g* y *j*. 12 columnas correspondientes a un 19.4 % presentarán falla a flexocompresión y a corte, 27 columnas correspondientes a un 43.5 % tendrán un mal comportamiento a flexión pura y las restantes 23 columnas correspondientes a un 37.1 % no presentarán falla. Esto se puede observar en la grafica N° 6

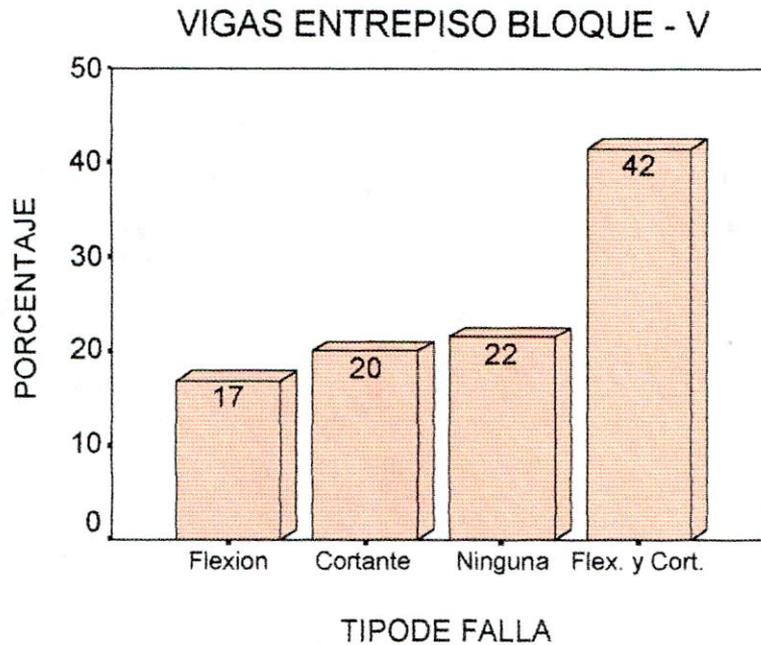
Grafica N° 7

En el entrepiso del bloque V hay un total de 65 vigas, de las cuales solo 14 correspondiente al 21.5 % presentarán un buen comportamiento, 11 Vigas correspondientes a un 16.9% fallaran por flexión y 27 correspondientes a un 16.9% fallaran por flexión y las restantes 13 correspondientes a un el 15.6 % tendrán un mal comportamiento a cortante.. Esto se puede observar en la grafica N° 7

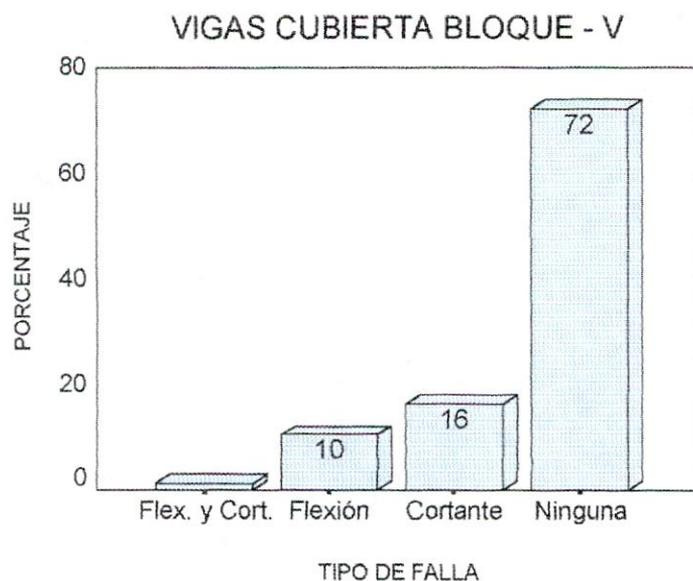
Grafica N° 8

De igual forma que en el bloque IV las vigas de cubierta presentan un mejor comportamiento que las de entrepiso, esto se puede decir ya que 62 vigas correspondiente al 72.1% presentan índices de sobreesfuerzos inferiores a la unidad, 1 viga que corresponde al 1.2 % fallara bajo esfuerzos de flexión y corte combinado, 9 vigas correspondiente a 10.5 % tendrán falla a flexión y las restantes 14 vigas correspondiente a 16.3 % presentaran mal comportamiento al verse excedido su capacidad de resistencia a esfuerzos cortantes. Esto se puede observar en la grafica N° 8

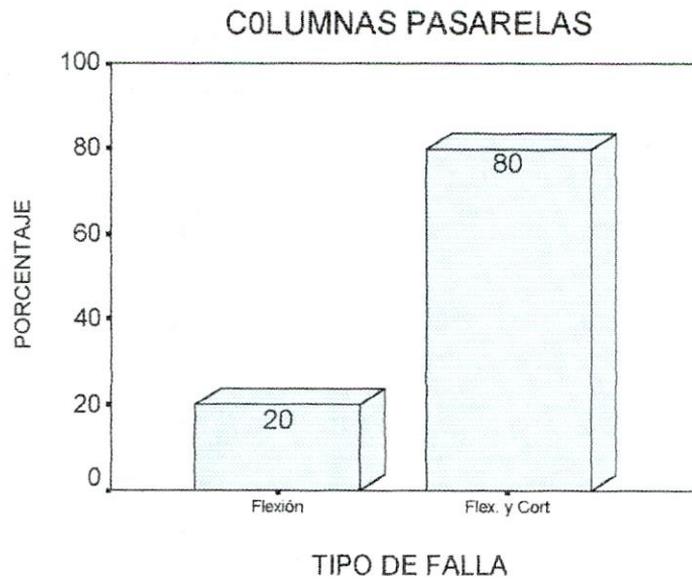
Gráfica N° 9

Como se puede observar en la gráfica N° 9, 2 columnas correspondiente al 20% presentarán falla a flexión pura y 8 correspondiente al 80% restante presentaran un mal comportamiento a flexión y corte combinado todas las columnas de pasarelas tienen sección variable siendo la más crítica la ubicada den la base de la columna.

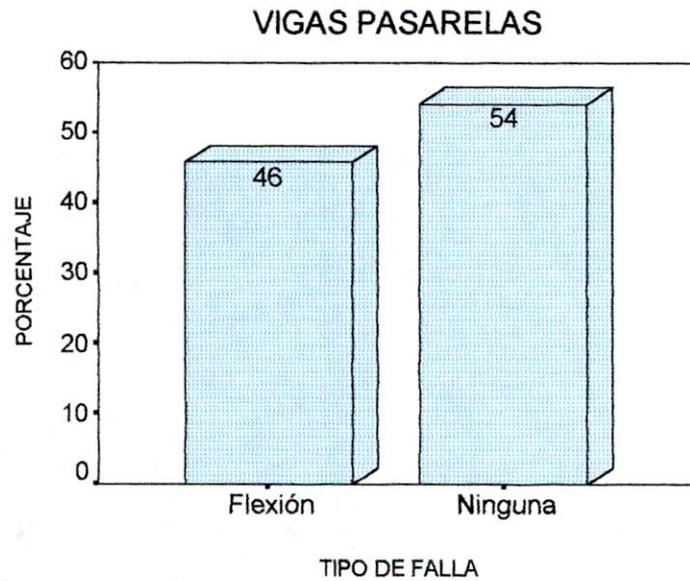
Grafica N° 10

Las vigas de pasarela al igual que las columnas tienen sección variable, en el nudo o unión con la columna tiene una sección de 115cm x 30cm y en el centro de la luz tiene una sección de 85 cm x 30cm; debido a esto las vigas de pasarelas tendrán un buen comportamiento ante esfuerzos cortantes, desafortunadamente no sucede lo mismo con el esfuerzo a flexión ya que 11 vigas correspondiente al 45.8% presentarán índices mayores a la unidad. Esto se puede observar en la gráfica N° 10
