**Informe de Prácticas Profesionales como  
Opción de Grado**

**TÍTULO DE INFORME: DIAGNOSTICO DE LAS CONDICIONES AMBIENTALES Y  
LOCATIVAS DE LA SEDE PRINCIPAL DE LA GOBERNACION DE SUCRE.**

**UNIVERSIDAD DEL MAGDALENA  
FACULTAD DE INGENIERÍA  
INGENIERIA AMBIENTAL Y SANITARIA**

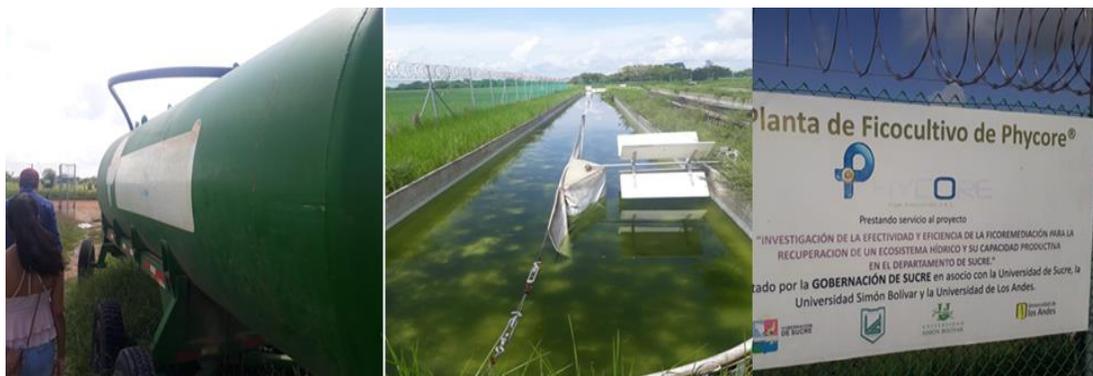
*Ilustración 8. Planta de ficocultivo Phycore.*

En las labores de apoyo, se desarrolló la visita de inspección a la planta de ficocultivo Phycore con el fin de verificar la operación, el estado de las instalaciones y equipos de la planta.

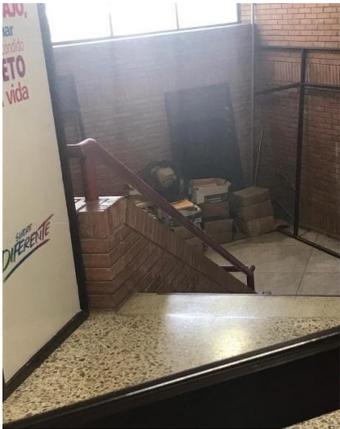
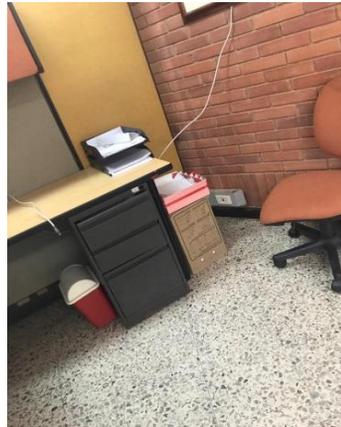
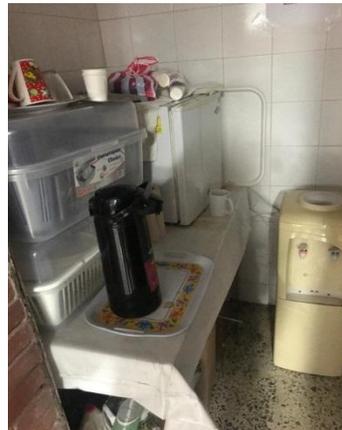
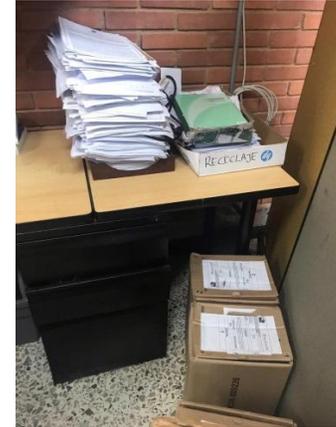
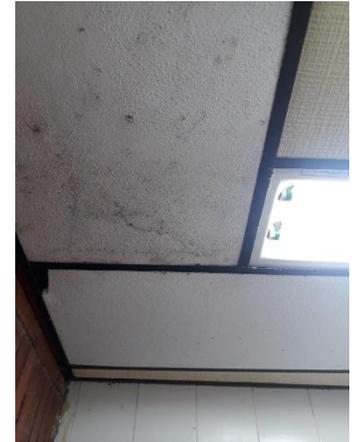
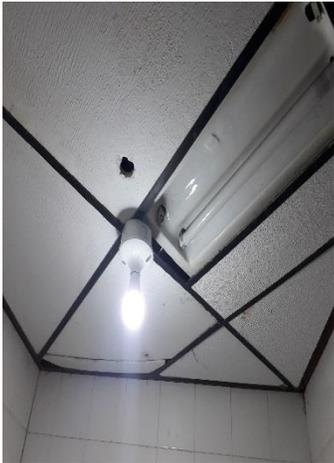
### 11.1 Anexo 1. Evidencias.

Para entender las condiciones ambientales y locativas institucionales, se realizó la creación de un formato de chequeo, para realizar una inspección por cada dependencia y/u oficina durante las visitas a las instalaciones. En términos generales, la mayoría de las instalaciones de la sede principal de la Gobernación de Sucre, se encuentra en condiciones regulares, debido al deterioro causado por la falta de mantenimiento, se presenta, humedad en techos y paredes de algunas oficinas y baños, acumulación de archivos, daño en luminarias e inadecuada gestión de residuos sólidos, agua y energía.

Gobernación de Sucre	La entidad permanece en aseo constante.
	Se presenta desorden o acumulación de archivos, materiales y equipos en algunas de sus oficinas.
	Los pisos, paredes presentan grietas y humedad.
	Se brinda el equipo de protección personal (cuando se requiera).
	Las instalaciones eléctricas no se encuentran en óptimo estado.
	Elevador fuera de servicio.
	Techos descubiertos y láminas caídas.
