**Informe de Prácticas
Profesionales como Opción de
Grado**

**Alternativas para la rehabilitación, mantenimiento y conservación de la cubierta de la
alcaldía municipal de Aracataca, Magdalena.**

PROGRAMA INGENIERÍA CIVIL

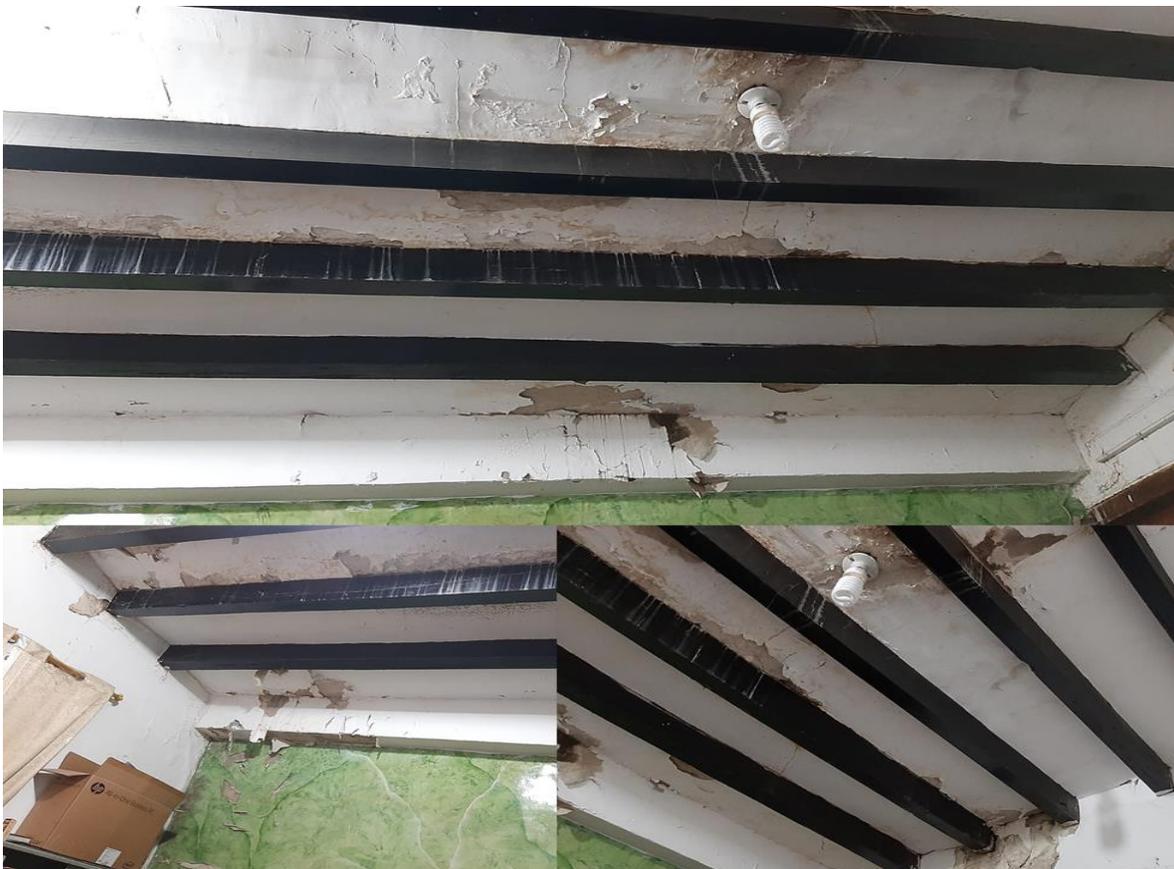
Ilustración 5-1 estado actual de la cubierta en las oficinas de planeación y desarrollo económico

No obstante, la planta física u oficinas de la dependencia como las demás de la Alcaldía municipal se encuentran en un estado de deterioro, la construcción es antigua y una premisa importante debida a su obsolescencia por el paso de los años, un mantenimiento preventivo adecuado hubiera evitado llegar a las condiciones que se encuentra actualmente la cubierta, a continuación, se presenta evidencia fotografía de las condiciones actuales.

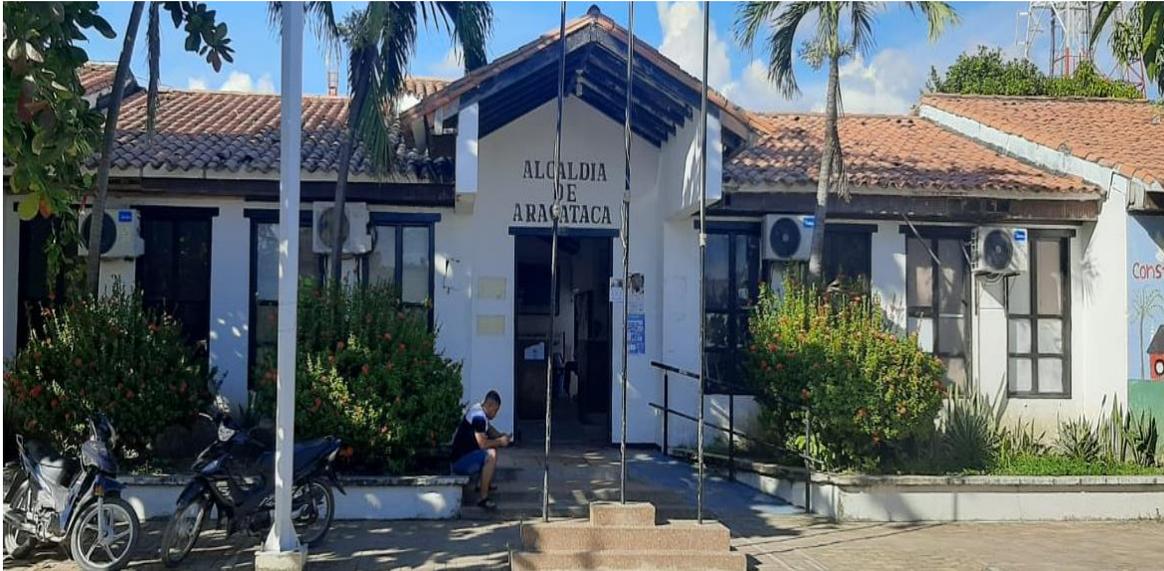
Ilustración 7-1 tipo de tejado de la alcaldía municipal de Aracataca.

Antes de mostrar los componentes de la cubierta de la alcaldía de Aracataca, Magdalena es necesario aclarar que es una cubierta inclinada de teja colonial (tejas artesanales echas en arcillas), “es una teja elemental y versátil que muy probablemente se inspiró en las medias cañas vegetales de los tejados orientales. Su sistema es muy sencillo: consiste en colocar filas de tejas con su cavidad hacia arriba, llamada ‘canales’, y de forma correspondiente, uniendo dos canales, entre los bordes de dos tejas canales se disponen las tejas llamadas ‘cobijas’ logrando con ella la estanqueidad.” (Guerra, 2012). A continuación, una imagen donde se visualiza el tejado de la alcaldía.

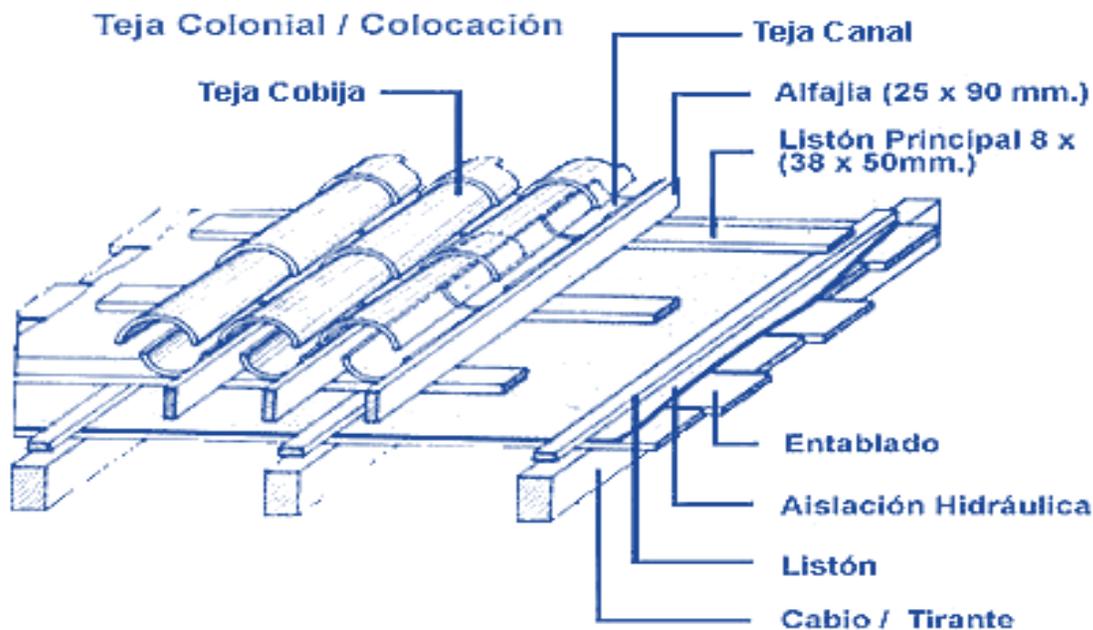
Ilustración 7-2 componentes de cubierta tipo colonial.

Ya aclarado que es una cubierta inclinada de tipo colonial se realizara un desglose de todos los componentes, características y/o detalles de este tipo de cubiertas.

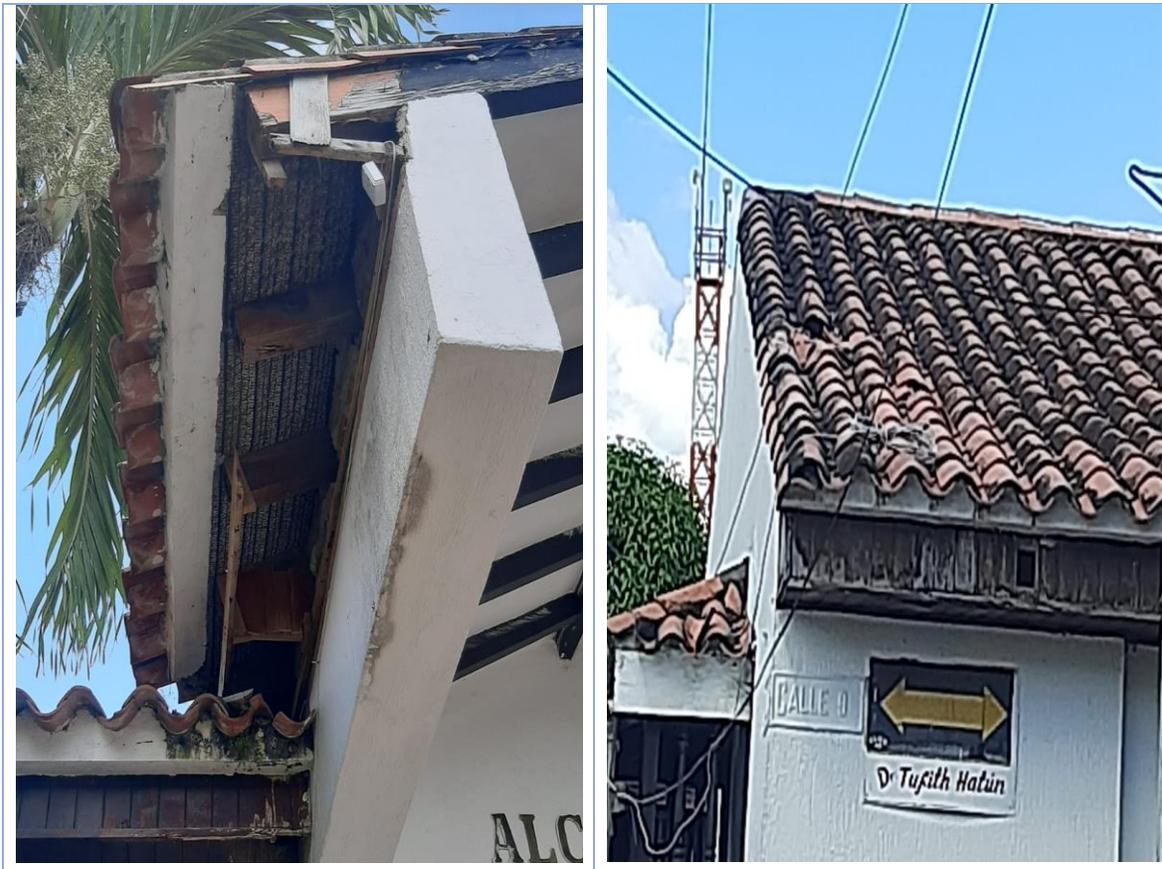
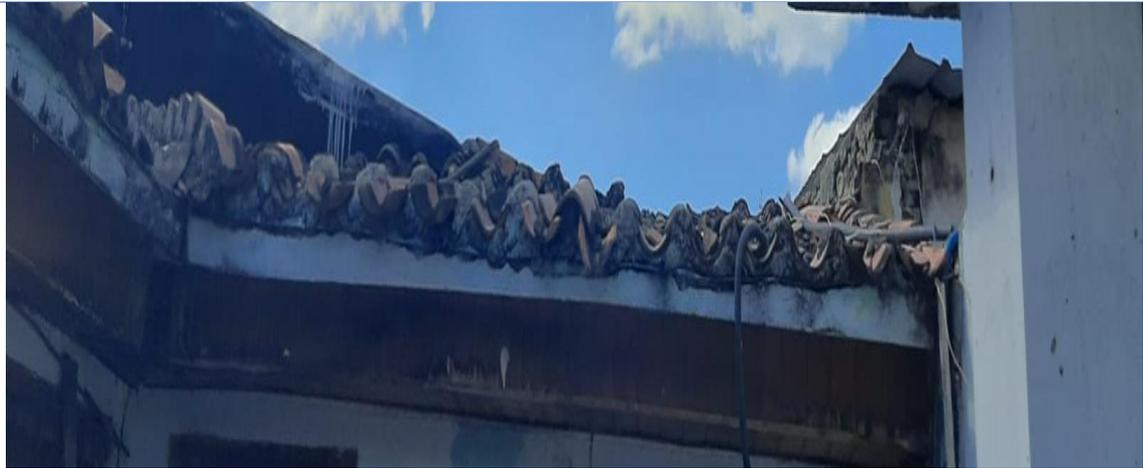
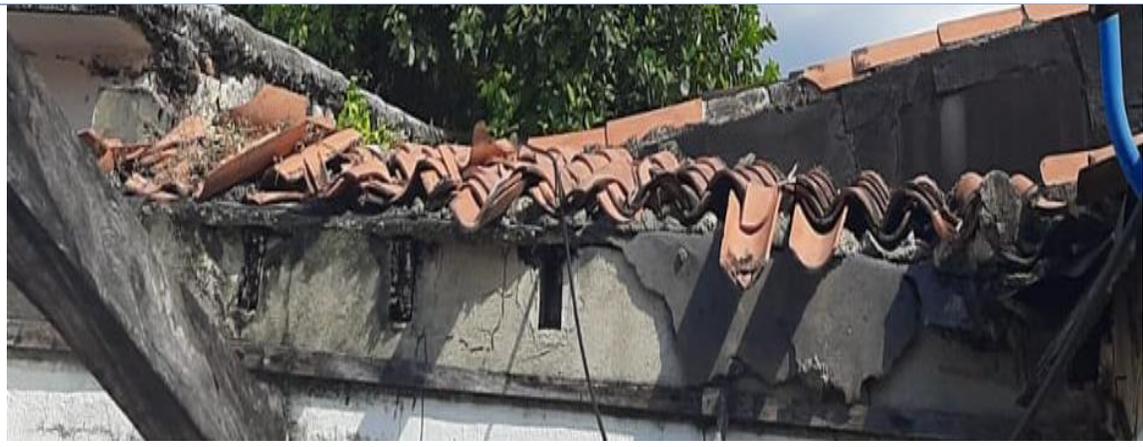
Tabla 7-2 imágenes de la parte externa de la cubierta de la alcaldía municipal de Aracataca Magdalena.

En las imágenes se pueden observar las tejas rotas y desprendidas, crecimiento de vegetación en ellas, los canales en mal estado, entre otras.

- ✓ Desprendimiento de las tejas.
- ✓ Rotura de las tejas.
- ✓ Fisuras y grietas en placa.
- ✓ Existencia de humedad y moho entre las tejas y en los escalones.
- ✓ Deterioro de los canelones de la cubierta.

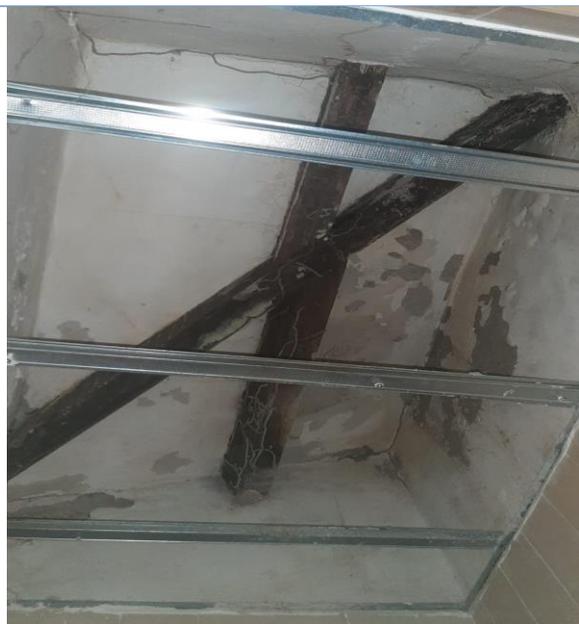
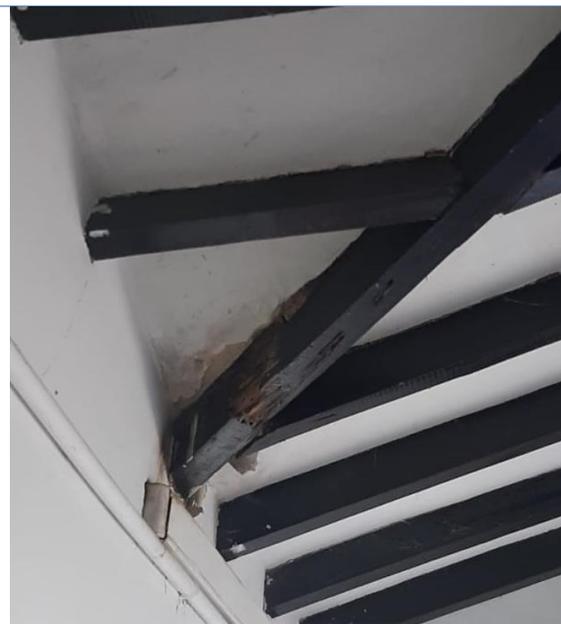
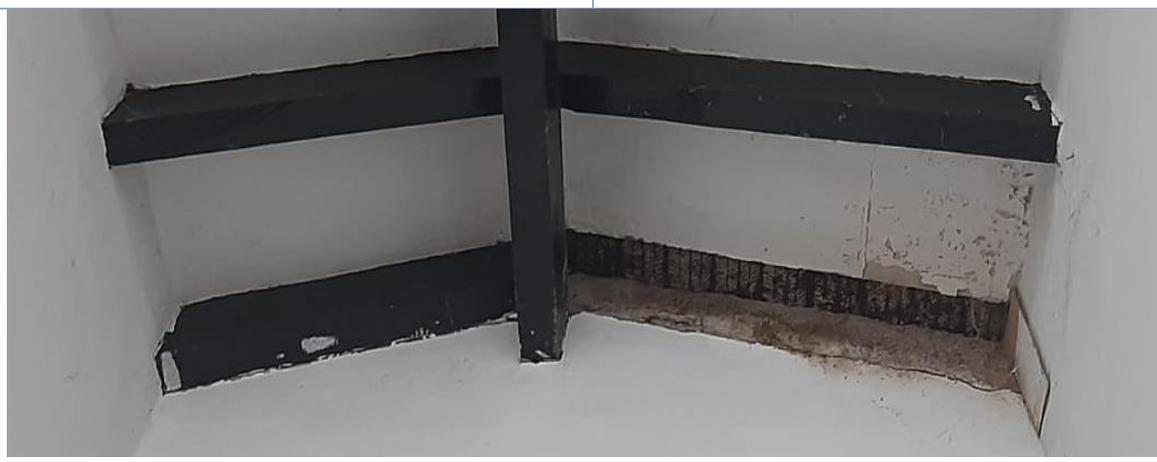
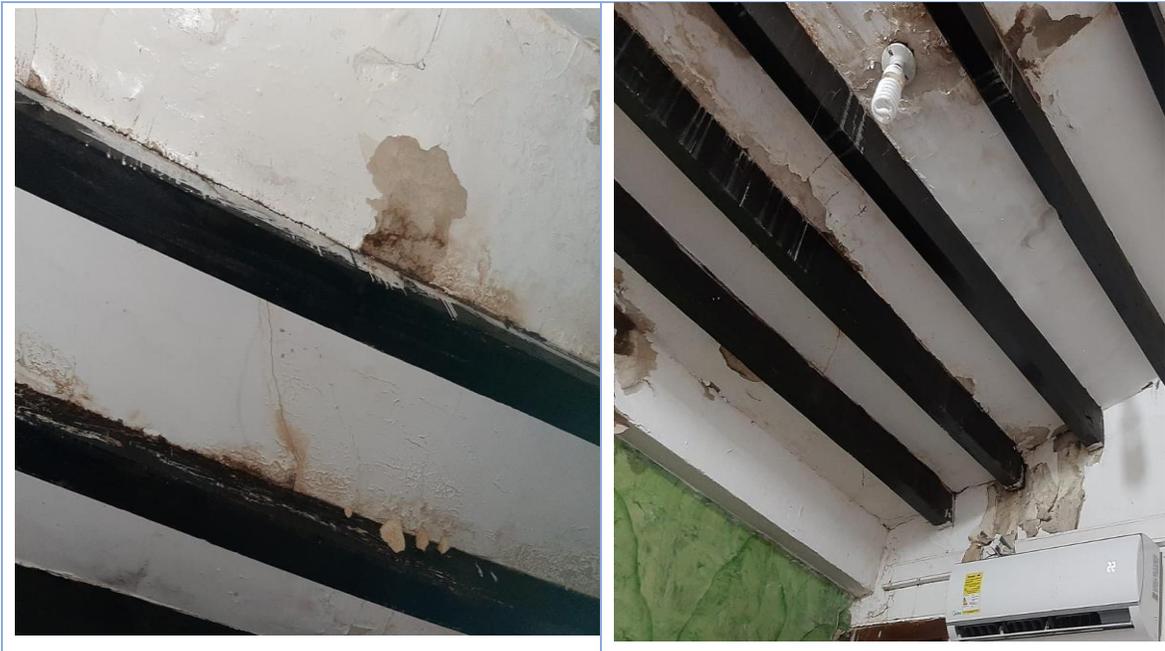
Tabla 7-4 imágenes de la parte interna de la cubierta de la alcaldía municipal de Aracataca Magdalena.

En la parte interna de la cubierta se puede evidenciar grandes daños, en su mayoría son causados por la humedad que presenta la cubierta por infiltración debido a las lesiones mecánicas de la parte externa de la misma, las patologías que se observan son las siguientes:

- ✓ Desgaste de viguetas de madera
- ✓ Aparicio de moho y hongos
- ✓ Fisuras y grietas
- ✓ Humedad por Infiltración
- ✓ Aparición de comején en madera

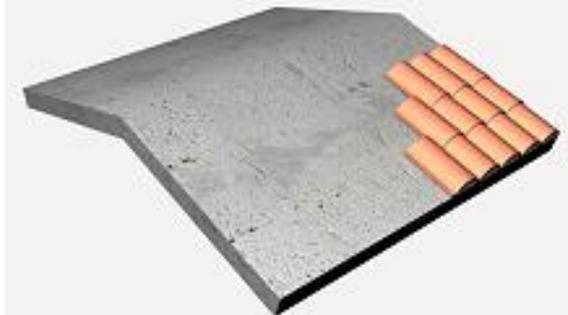
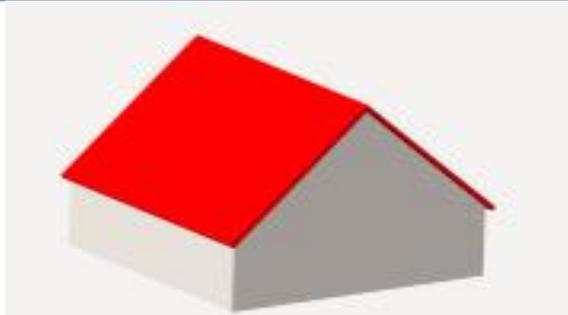
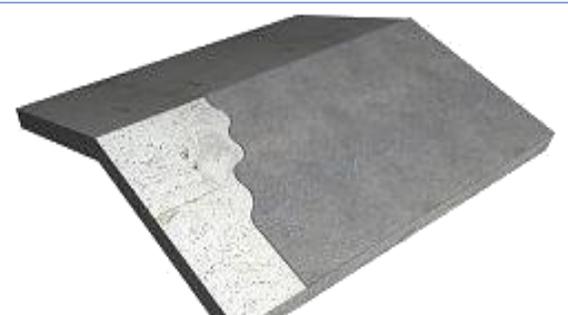
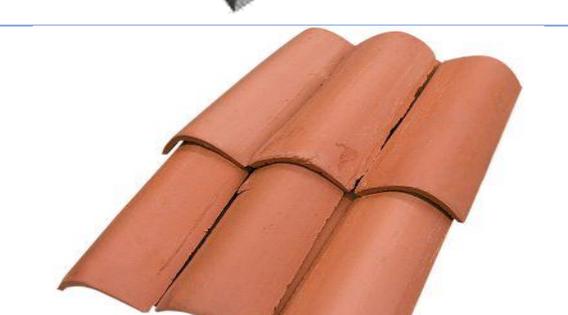
Tabla 7-6 detalles de la propuesta técnica 1 de la cubierta.

Cubierta inclinada en tejas	
Formación de pendientes	
Faldón formado por losa de concreto

Tipo de cubierta	
A dos aguas

Formación de pendientes y aislamiento	
Sin aislamiento térmico. La capa de regularización siempre será necesaria cuando el soporte presente variaciones superiores a 3 cm, respecto al plano teórico del faldón.

Tipo de teja	
lámina colonial PVC Ita

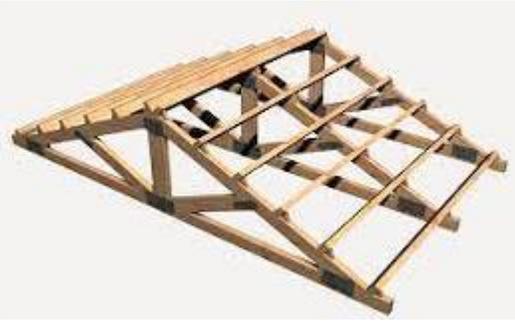
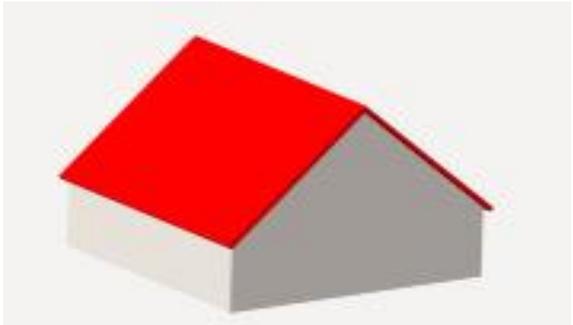
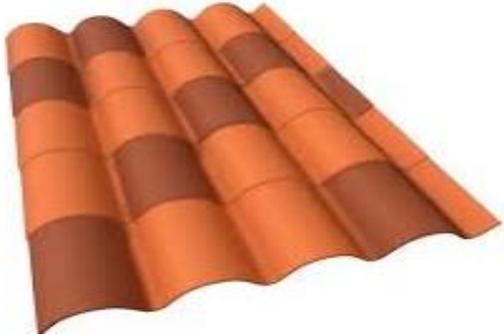
Tabla 7-7 detalles de la propuesta técnica 2 de la cubierta.

Cubierta inclinada en tejas	
Formación de pendientes

Faldón formado por losa de concreto	
Tipo de cubierta

A dos aguas	
Tipo de teja

lámina colonial PVC lta
