APOYO A LAS ACTIVIDADES DE IMPLEMENTACIÓN DEL SISTEMA DE GENERACIÓN HÍBRIDO SOLAR-EÓLICO EN LA I.E.D. REVUELTA

Facultad de Ingeniería
Programa de ingeniería Ambiental y Sanitaria
Santa Marta, Colombia
2020

Trabajo presentado como requisito parcial para optar al título de:
Ingeniero Ambiental y Sanitario

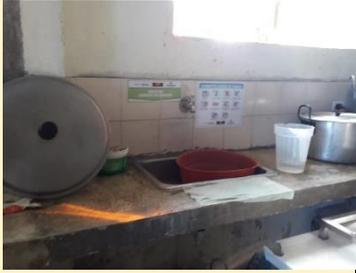
I.E.D. Revuelta Sede Calabazo	
Escolaridad	Primaria y Bachillerato hasta noveno
Población	237 estudiantes.
Instalaciones Sanitarias	2 baños, 3 inodoros, 2 grifos (Lavabo, cocina) Ninguna está conectada.
Calidad del agua	Se vuelve turbia después de precipitaciones. No es continuo el servicio.
Fuente	Quebrada Santa Teresa (Bombeada).

Tratamiento	No. Solo se almacena.		
Uso	Baños y Comedor		
Enfermedades	No		
Fotos

Almacenamiento	Cocina - Grifo	Baños	Baños
Figura 5 Almacenamiento I.E.D. Revuelta Sede Calabazo	Figura 6 Cocina - grifo I.E.D. Revuelta Sede Calabazo	Figura 7 Baños I.E.D. Revuelta Sede Calabazo	Figura 8 Baño, tanque I.E.D. Revuelta Sede Calabazo

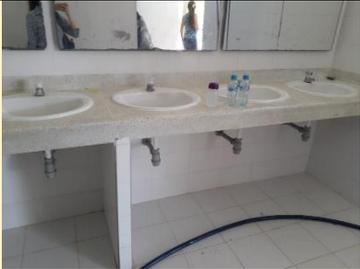
I.E.D. Revuelta Sede San Rafael		
Escolaridad	Decimo y Once de Bachillerato	
Población	109 estudiantes	
Instalaciones Sanitarias	2 baños, 6 inodoros, 3 mingitorios, 8 lavamanos.	
Calidad del agua	Turbia después de precipitaciones.	
Fuente	Acueducto comunitario, una quebrada cercana	
Tratamiento	No. Solo se almacena.	
Uso	Baños	
Enfermedades	Pocas veces, Nada gastrointestinal, Gripas.	
Fotos:

Lavamanos	Mingitorios	Baños

Figura 11 Lavamanos I.E.D.
Revuelta Sede San Rafael

Figura 12 Mingitorios I.E.D.
Revuelta Sede San Rafael

Figura 13 Baños I.E.D.
Revuelta Sede San Rafael

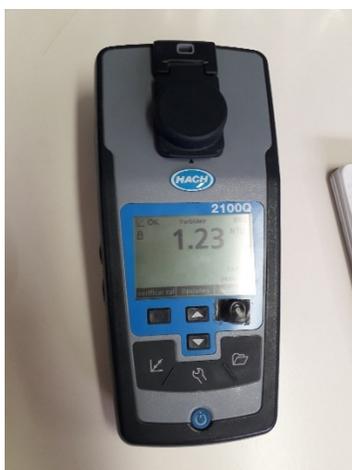
Figura 26 Lectura del turbidímetro conductividad

Las muestras de agua se recolectaron por muestreo simple en puntos estratégicos de cada una de las instituciones educativas visitadas. En el laboratorio de calidad de agua se les realizó un análisis físico (Conductividad, Turbiedad), Químico (pH) y microbiológico (Coliformes totales y *Escherichia coli*); para esto las muestras de agua fueron debidamente

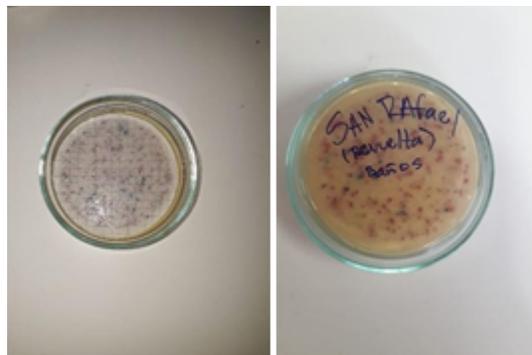
Figura 28 Análisis microbiológico de muestra de la I.E.D. Revuelta – San Rafael

En los análisis realizados a las muestras de agua de las diferentes instituciones se evidencian valores no aceptables sólo en los parámetros microbiológicos de Coliformes Totales y *Escherichia coli* que son comparados con los límites máximos aceptables dispuestos en la resolución 2115 del 2007. Los demás parámetros físicos y químicos cumplen con la normatividad (Tabla 9).

La presencia de Coliformes totales y *Escherichia coli* son indicadores de contaminación fecal, que no deben estar presentes en el agua potable debido a que son microorganismos considerados patógenos, y como se puede apreciar en la tabla anterior todas las escuelas analizadas presentan este grupo de microorganismos. Por otro lado, la conductividad por debajo de 1000($\mu\text{s}/\text{cm}$) muestra la ausencia de sustancias o sólidos disueltos anómalos en el agua.
