<p>DISEÑO E IMPLEMENTACIÓN DE UN PLAN DE ACCIÓN PARA LA ELIMINACIÓN DE LOS DEFECTOS QUE AFECTAN LA CALIDAD EN PLANTA EMPACADORA DE FINCA SAN PEDRO</p>

DISEÑO E IMPLEMENTACIÓN DE UN PLAN DE ACCIÓN PARA LA ELIMINACIÓN DE LOS DEFECTOS QUE AFECTAN LA CALIDAD EN LA PLANTA EMPACADORA DE FINCA SAN PEDRO

UNIVERSIDAD DEL MAGDALENA

INGENIERÍA INDUSTRIAL

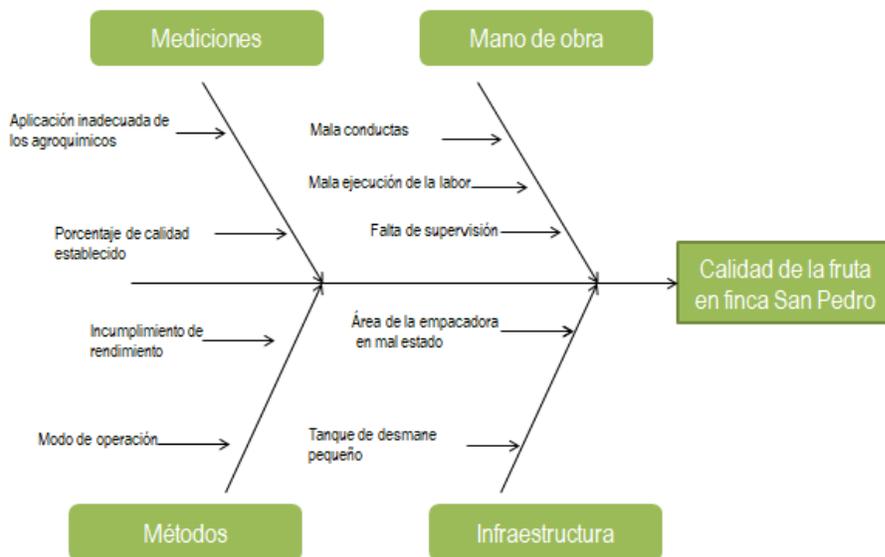
Ilustración 5: Diagrama de Ishikawa.

Analizando los resultados se demostró que en los procesos de la planta empacadora hay una serie de falencias que son causadas por algunas áreas que se encuentran en mal estado y los operarios, que son los encargados de dar manejo a fruta que será el producto a exportar, pero al momento de intentar ser los más veloces para cumplir con el rendimiento se puede presentar la no adecuada

revisión del estado de la fruta y también los que se llamaría los nuevos defectos generados durante los procesos. Por esta razón es importante realizar socialización, capacitaciones y constante realimentación al personal con el fin de lograr las posibles mejoras en su labor.
