INFORME FINAL DE PRÁCTICAS ADICIONALES EN LA EMPRESA HARDY
OBANDO MONTERROSA. IMPLEMENTACIÓN DEL PLAN DE GESTIÓN
AMBIENTAL Y DE RECICLAJE

UNIVERSIDAD DEL MAGDALENA
FACULTAD DE INGENIERÍA
INGENIERÍA AMBIENTAL Y SANITARIA
SANTA MARTA D.T.C.H.

Informe de práctica adicional para optar el título de Ingeniera Ambiental y Sanitario

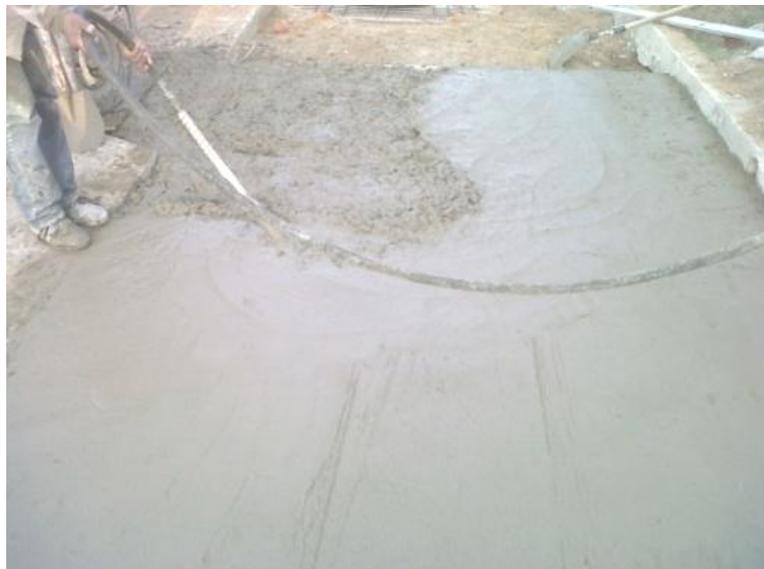
Imagen 1 Fundida de concreto

En las imágenes 1 y 2 se presentan actividades realizadas en el Conjunto residencial Gaulchovang, (CAJAMAG).

- Fundida de concreto: Antes de empezar a vaciar el concreto se debe proceder a humedecer la superficie de apoyo de la losa sin que se presenten pozos, el concreto se deberá colocar y esparcir por paleo manual, junto a un vibrado continuo y seguidamente antes de que transcurra una hora se deberá realizar el acabado con llana y peine metálico para impedir daños a la estructura y errores de acabados.

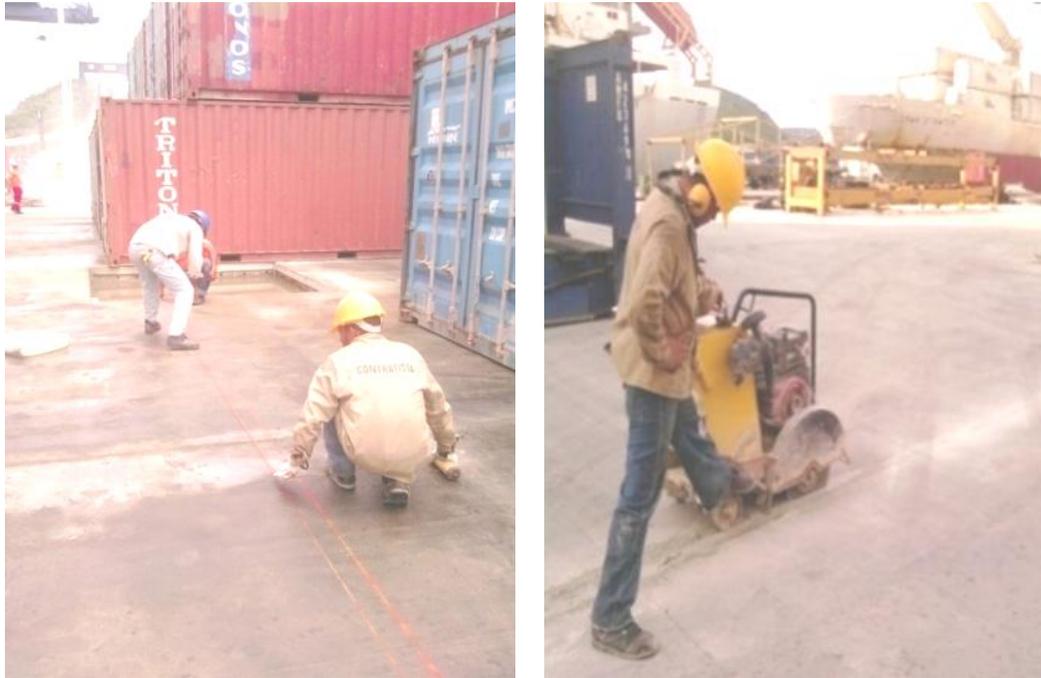
Imagen 3 Demolición de placa de concreto

En la imagen 3 se presentan actividades realizadas en la SPSM, correspondientes a corte de pavimento y cimbrado.

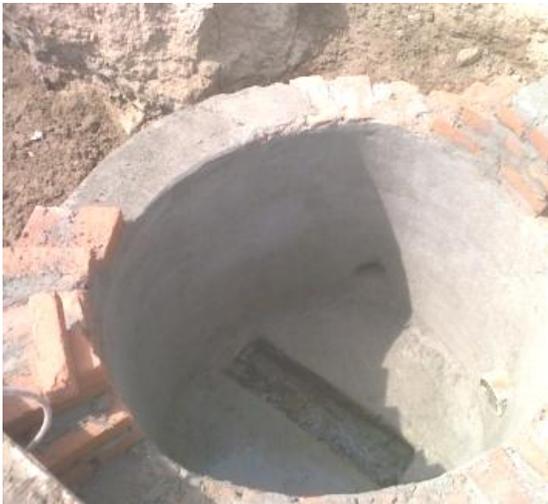
Imagen 4 Cámara de inspección

En las imágenes 4 y 5 se presentan actividades realizadas en el Conjunto residencial Gaulchovang, (CAJAMAG).

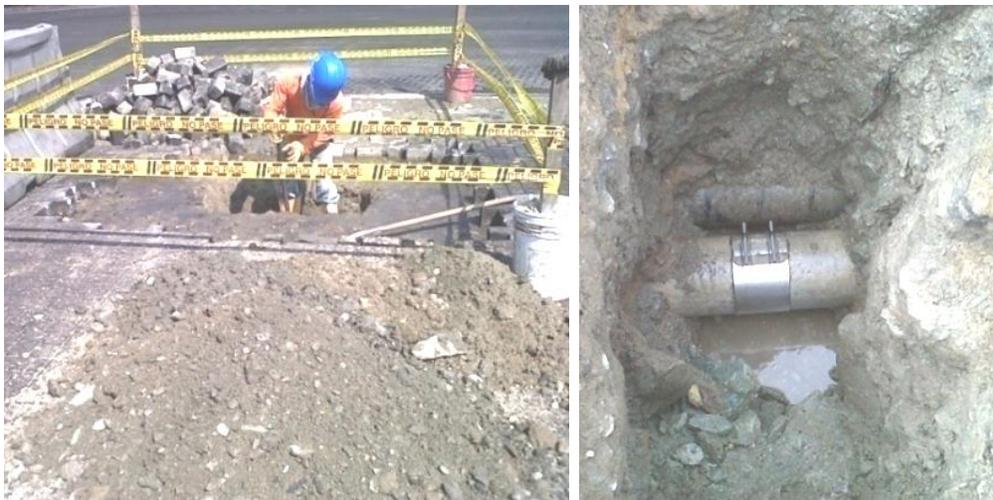
Imagen 6 Reparación de fuga frente a la zona de Volcadores. CARBOSAN

En la imagen 6 se evidencian las actividades realizadas en la SPSM, allí se puede observar la reparación de una fuga de agua potable.

Hardy Obando Monterrosa realiza actividades de excavación con el fin de determinar el sitio de fuga, siempre y cuando esta sea reportada por la empresa

que requiera el servicio, en este caso la SPSM, debido a su actividad dentro de puerto y al tránsito pesado de vehículos en sus vías, tiende a presentar fugas de agua potable; también estos problemas se asocian al desgaste que puede presentar la tubería y a la inadecuada instalación de las redes. Para la reparación de dichas obras es necesaria la instalación de accesorios como maxi - adaptadores, uniones power - seal, uniones universales, tapones, filtros, nipple, hidrantes, equipos como bomba sumergible, bomba eléctrica, compresor, planta eléctrica, extintores entre otros. El rendimiento de la obra, de los equipos y del personal de trabajo depende en su mayoría de la magnitud de los daños y de la disponibilidad del área de trabajo.

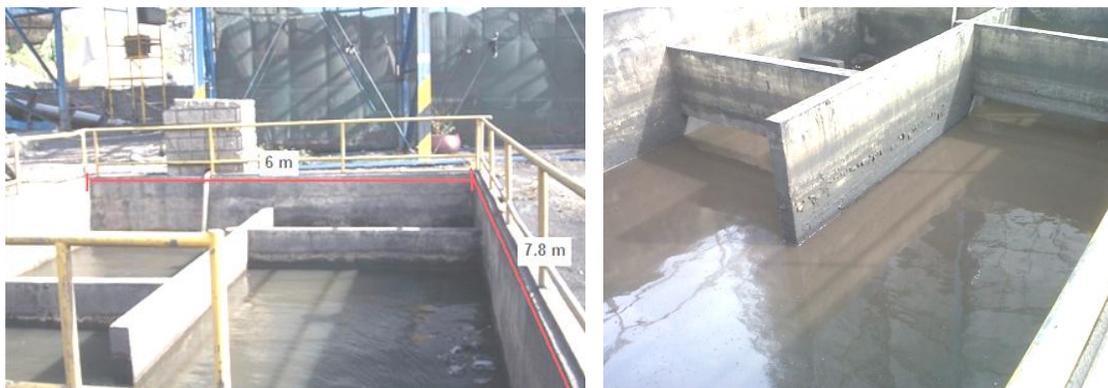
Imagen 7 Sedimentador Patio Ancón – CARBOSAN (SPSM)

En la imagen 7 se presentan uno de los Sedimentadores que fueron intervenidos para su limpieza.

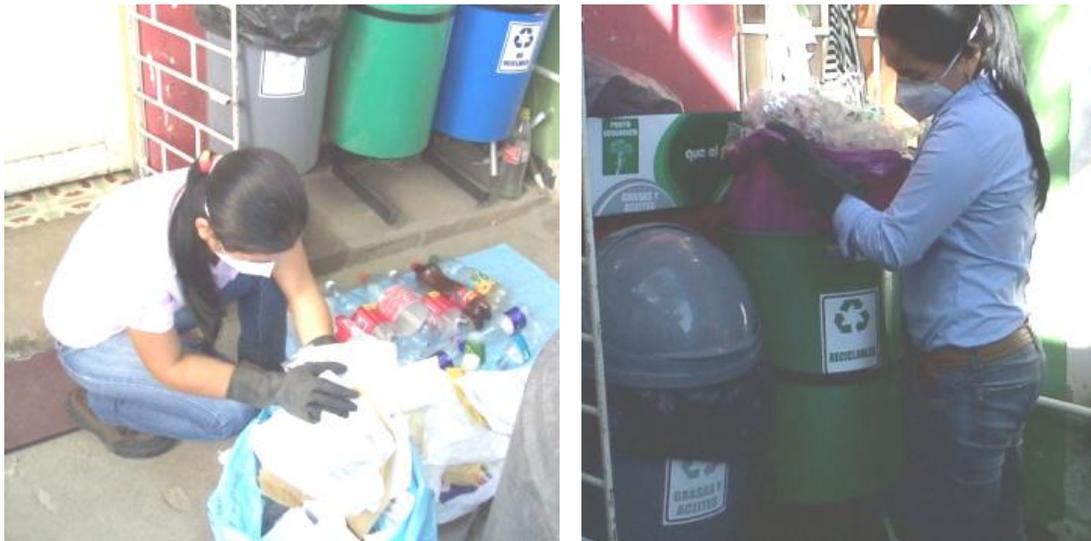
Imagen 8 Caracterización y clasificación in situ de residuos reciclables

En la imagen 8 se observa la caracterización y clasificación que se realizó quincenalmente en las instalaciones de la empresa, actividad que solo era ejecutada por la estudiante en práctica.

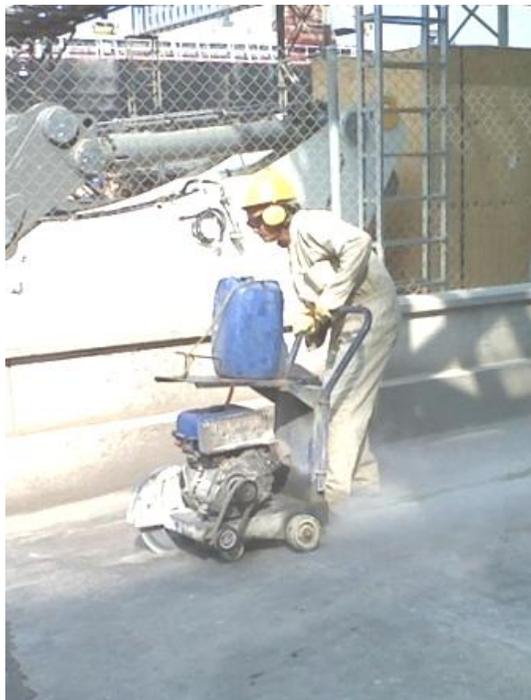
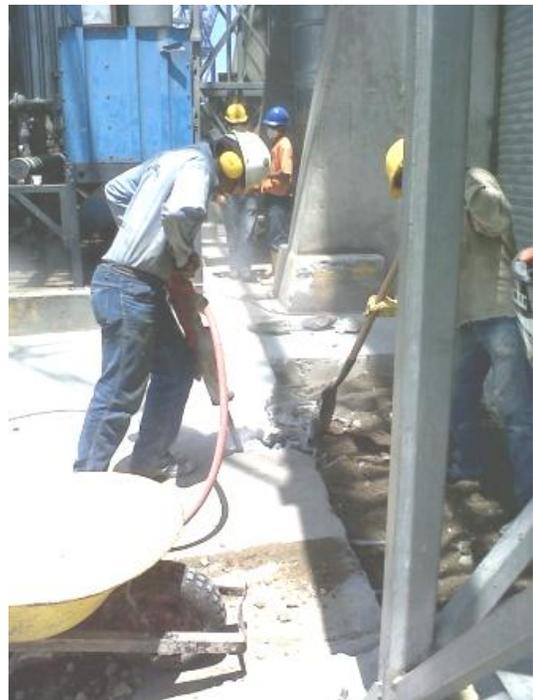
En la imagen 10 y 11 se observan las actividades de corte y demolición, cada una en escenarios diferentes, evitando el uso simultáneo en la misma área.

Imagen 10 Corte de pavimento

Imagen 11 Demolición de pavimento

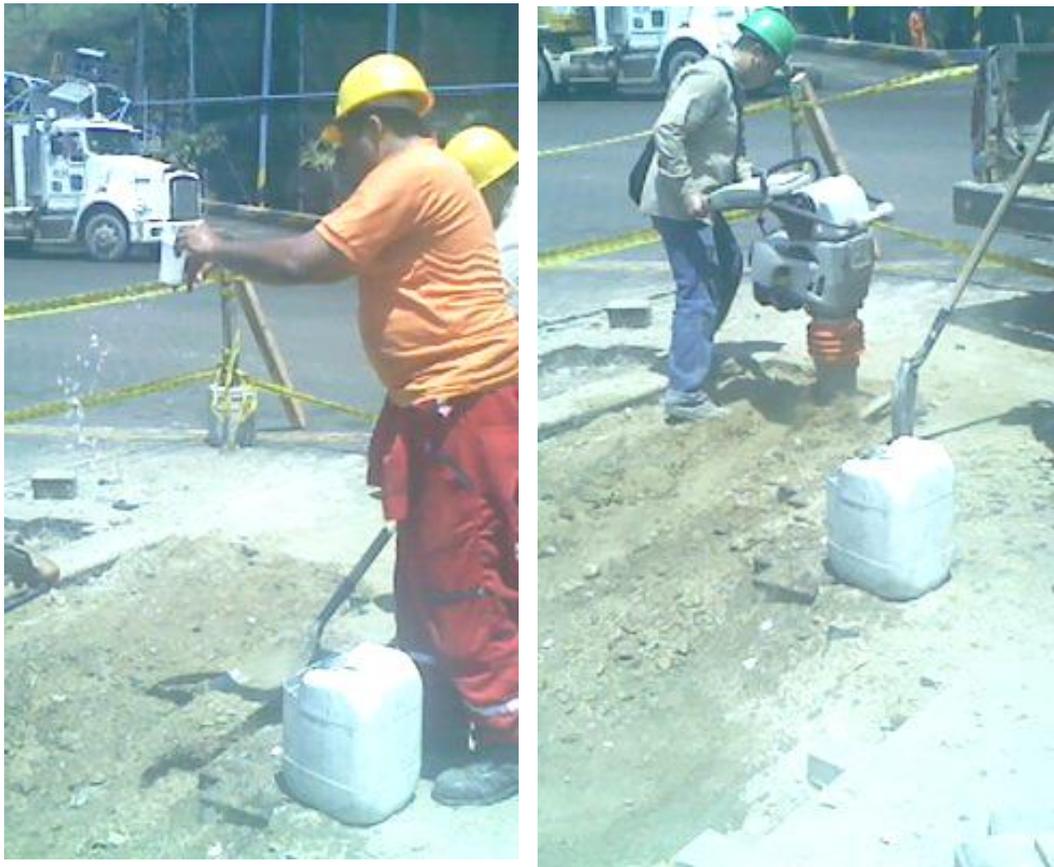
Imagen 12 Humectación al área donde se realizaba la compactación

En la imagen 12 se observa la humectación realizada a un terreno destapado, actividad ejecutada en muelle 5, Puerto marítimo de Santa Marta.

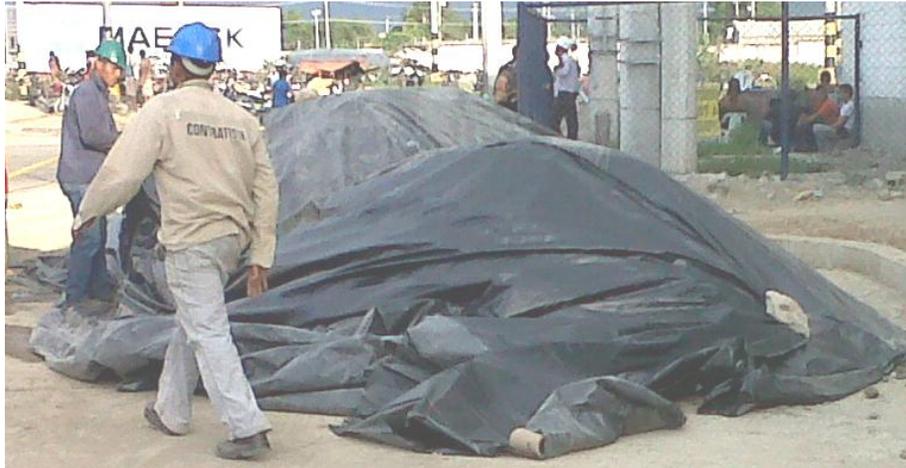
Imagen 13 Material de relleno cubierto con plástico

En la imagen 13 se observa el relleno cubierto con plástico; relleno que se utilizó para la acometida de agua potable en la entrada del Puerto de Santa Marta.

- El relleno que se encontraba al frente de la obra fue debidamente cubierto y protegido con plástico de la acción del viento, evitando así resuspensión del material particulado. Ésta actividad se realizó bajo la supervisión de la estudiante en práctica.

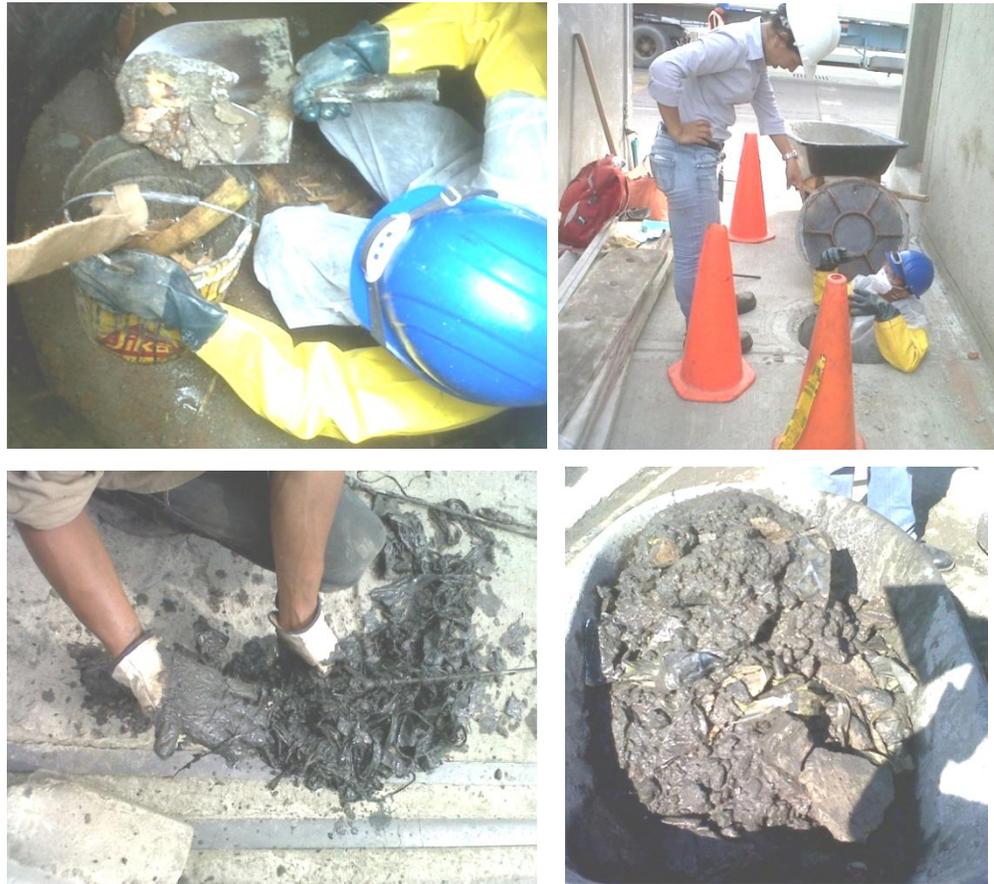
Imagen 14 Limpieza a cámara de inspección. Puerto.

En la imagen 14 se evidencia el mantenimiento y limpieza realizado a una cámara de inspección en el Puerto de Santa Marta, (Vía de acceso).

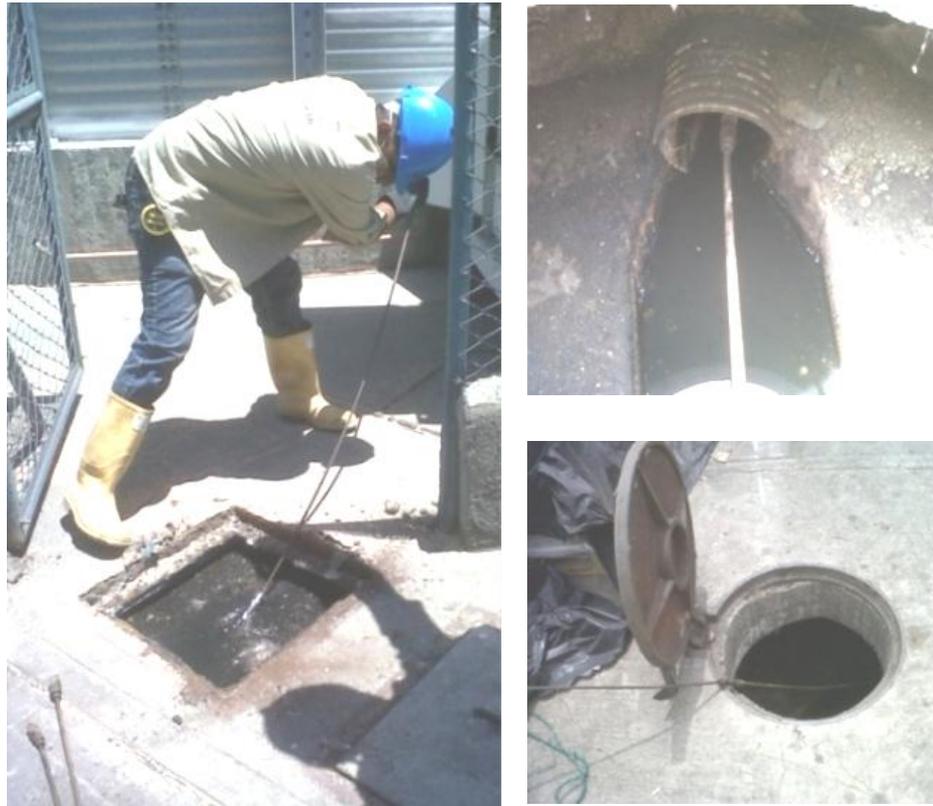
Imagen 15 Sondeo a registro de alcantarillado y a cámara de inspección

de registro a cámara de inspección, actividad que se hizo en los silos del puerto de Santa Marta.

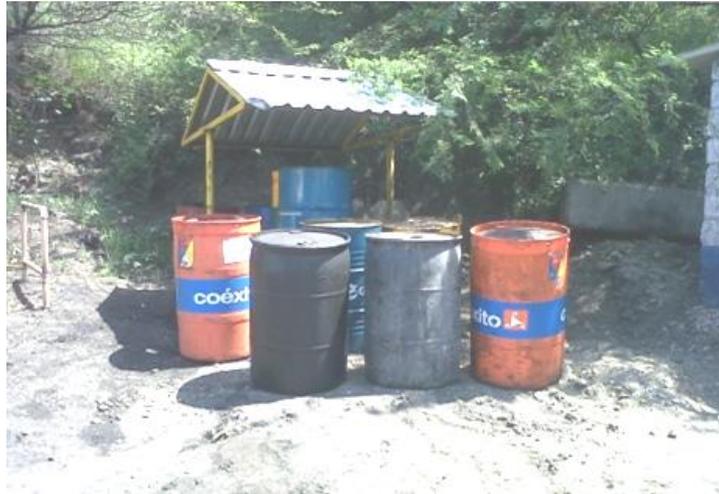
Imagen 16 Acopio de tanques con contenido de aceites de motor y aguas de riego

En la imagen 16 se presentan los tanques de 55 galones con contenido de aceites de motor y aguas de riego, éstos fueron dispuestos en la garita de las instalaciones de CARBOSAN, puerto de Santa Marta.

El aporte de grasas y aceites básicamente proviene de los derrames de combustibles y aceites utilizados por la maquinaria, zonas de depósito de combustibles y talleres de mantenimiento, por tal las aguas que arrastran con éstos, están comprendidas por aceites libres y emulsionados, fenoles, compuestos nitrogenados y sulfurados.

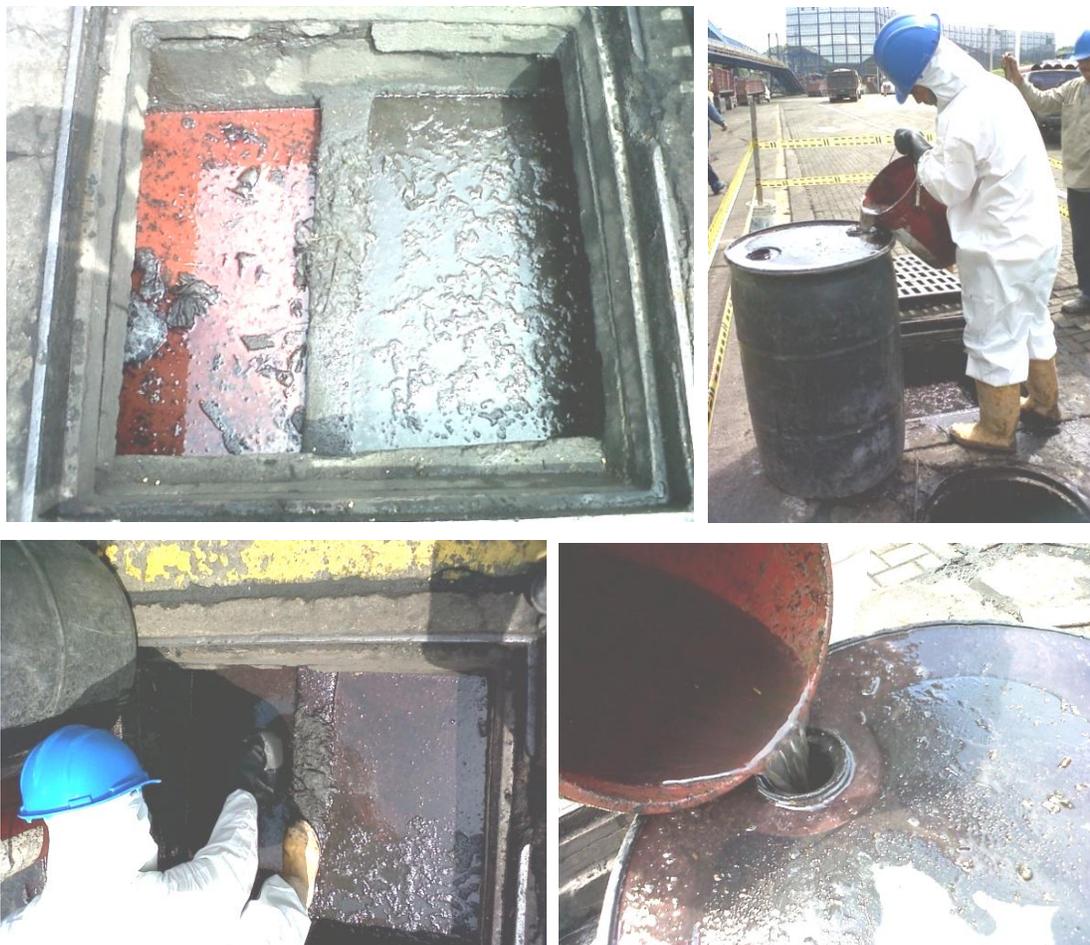
Imagen 17 Trampa de sólidos, ubicada sobre la avenida, patio 5, CARBOSAN, puerto de Santa Marta

- Se realizó el mantenimiento a una trampa de sólidos dentro del puerto marítimo de Santa Marta, ubicado exactamente en Carbosan, sobre la vía de tránsito de vehículos pesados. La actividad consistió en retirar las grasas acumuladas, a causa de un derrame y depositarlas en canecas de 55 galones, para luego ser llevadas por el operador portuario para su disposición final.

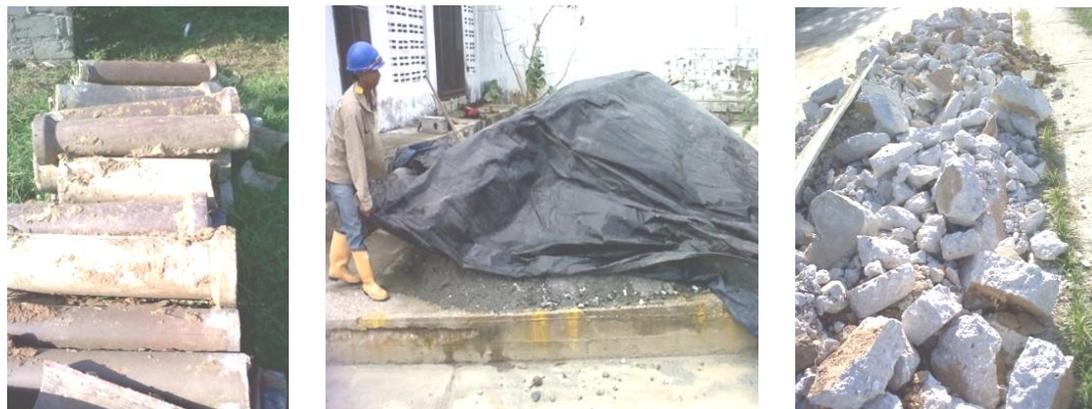
Imagen 19 Escombro obtenidos durante la instalación de una nueva red sanitaria

En la imagen 19 se presenta el almacenamiento de los escombros, cumpliendo con los estándares de aseo, orden y cubrimiento con plástico o lonas.

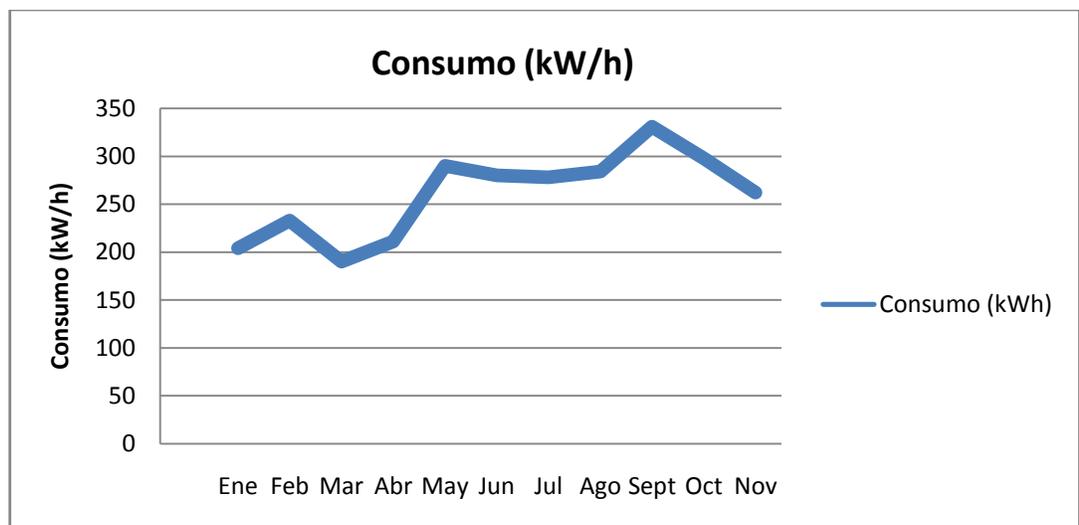
Gráfico 1 Variación temporal del consumo de energía

Continuando con el análisis de los valores, en el gráfico 1 se ilustran el consumo de energía (kW/h), los cuales variaron abruptamente a partir del mes de mayo con un consumo de 290 kW/h. El comportamiento de los datos a partir del mes cuatro fue ascendiendo continuamente, esto se atribuye a varias fallas por parte del personal, en dejar el aire acondicionado de la oficina encendido durante las 14 horas no laborales, así como también la utilización de equipos eléctricos para el mantenimiento de hidrantes y de otros equipos, como es el caso de la cortadora.

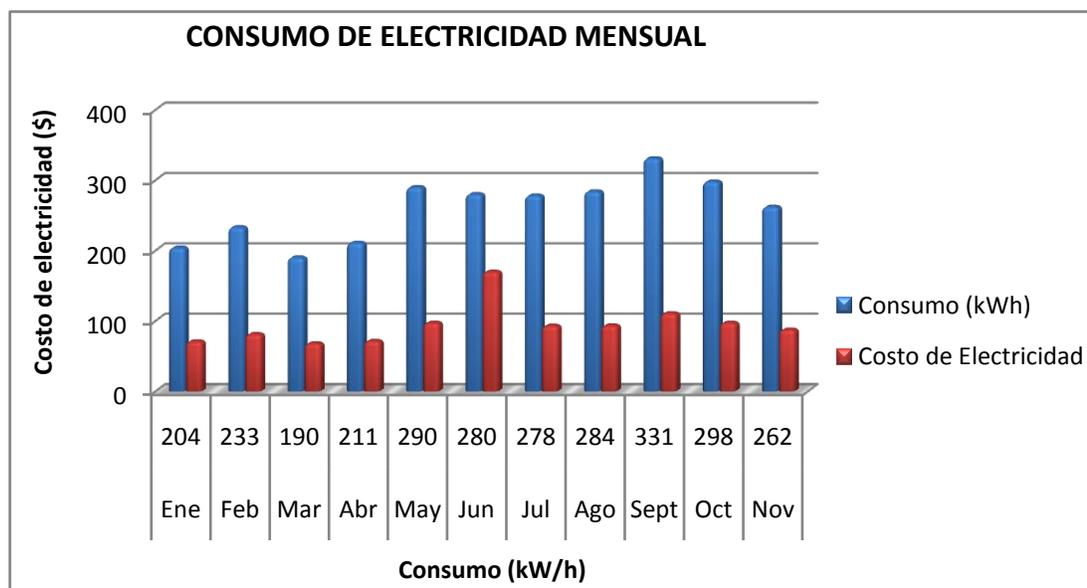
Gráfico 2 Variación temporal del consumo de energía

De acuerdo al gráfico 2 se observa que hubo menos consumo y costo de electricidad en el mes de Marzo con 190 kW/h a \$68.001, desde este punto el nivel de los valores aumenta progresivamente, llegando hasta un consumo de 331 kW/h para el mes de septiembre. El comportamiento de los datos refleja que el consumo dentro de las instalaciones de la empresa es *continuo y no estable*, de ello depende las actividades de mantenimiento que se realicen mes a mes.

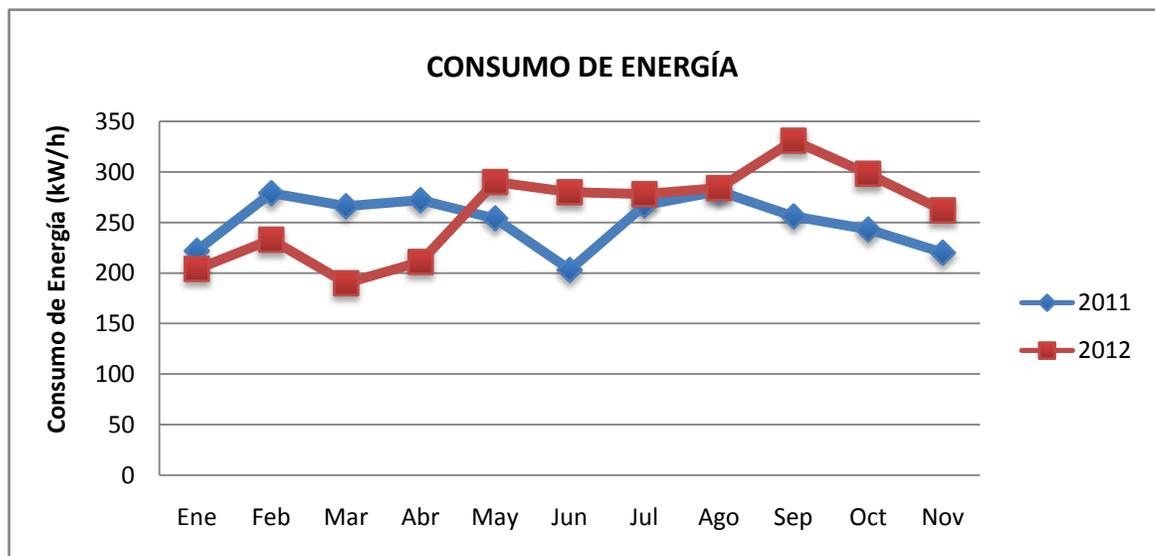
Gráfico 3 Comparativo en el consumo de energía, año 2011 vs. año 2012

Continuando con éstos análisis y estudios de gráficas, se trabajó aun mas en el consumo de energía; ésta vez se realizó el estudio de los registros mes a mes del año 2012, realizando una comparación con el mes del año anterior, esto con fin de poder medir atreves de indicadores el consumo existente en las oficinas, e inmediatamente se socializaron los índices de consumo que se presentaron durante el año 2012 ante el personal administrativo y operativo.

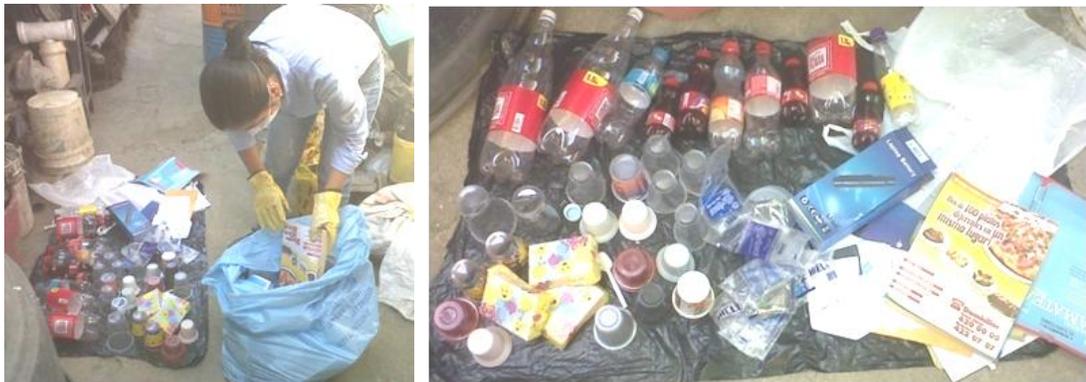
Imagen 20 Cuantificación de residuos reciclables en las instalaciones de la empresa

En la imagen 20 se presenta la cuantificación que realizó la estudiante en práctica dentro de las instalaciones de la empresa Hardy Obando Monterrosa, actividad que se ejecutaba un día anterior a la entrega de los residuos reciclables al operario de Coorenacer.

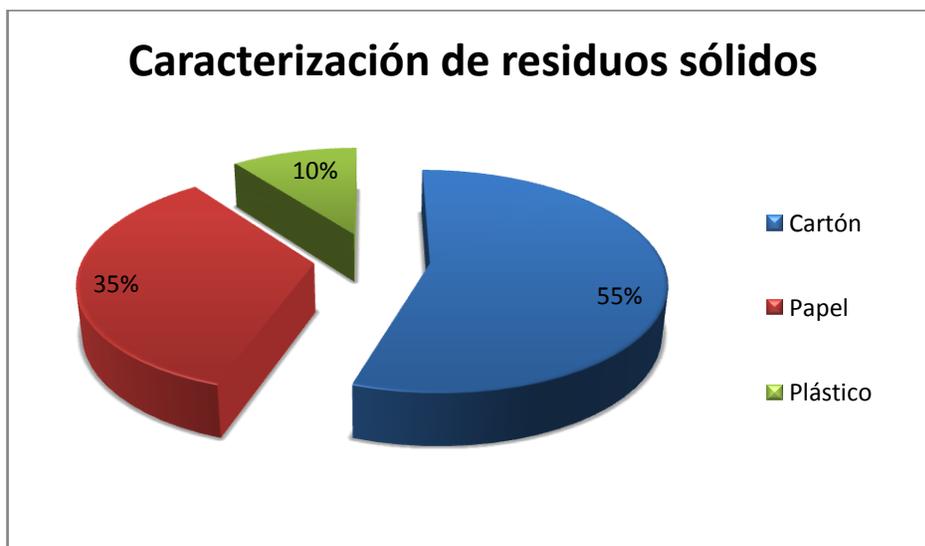
Gráfico 5 Cantidad de residuos sólidos generados (%)

En la gráfica 5 se presentan los porcentajes de residuos generados (cartón, papel y plástico), obtenidos para el mes de junio, valores que son certificados por Coorenacer, donde se documenta la labor que se viene haciendo en la empresa. En la tabla 9 la estudiante da ejemplo de ello, allí se reportan las cifras del mes y se anexan a una tabla que detalla los residuos reciclables en peso kilogramo (Ver anexo F).

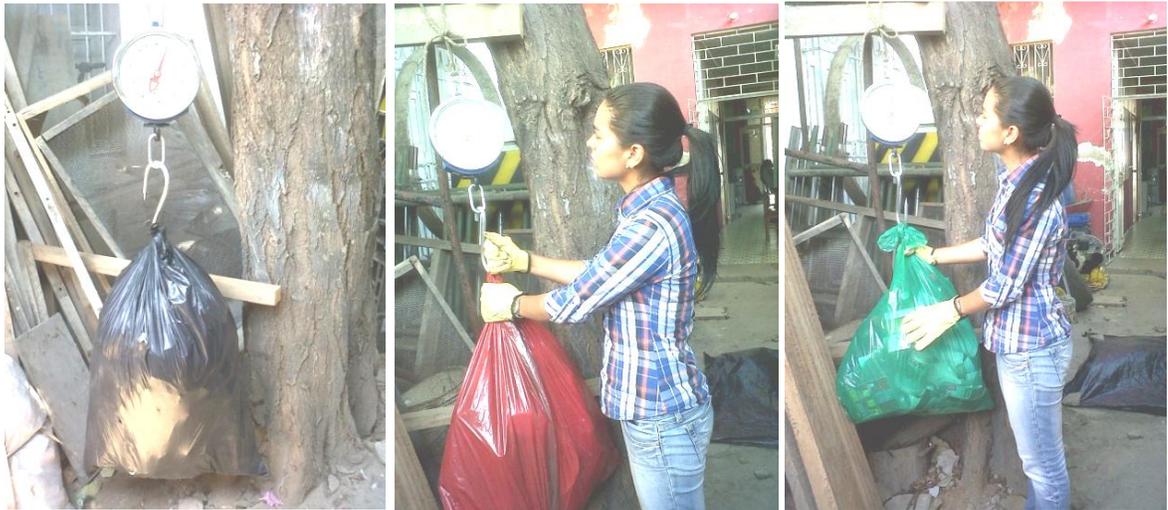
Imagen 21 Pesaje de los residuos generados dentro de las instalaciones de la empresa

En la imagen 21 se visualiza la labor que la estudiante en práctica realizó cada quince días. Pesaje en kilogramos que se consigno en la tabla de indicadores

ambientales; tabla que fue elaborada por la practicante con la finalidad de conocer el cumplimiento de los programas de gestión ambiental (Ver Anexo G).

En el gráfico 6 se representa por torta de porcentajes los pesajes obtenidos en la anterior imagen, datos que la estudiante en práctica tuvo en cuenta para la socialización de los avances ambientales ante la gerencia y el consejo colombiano de seguridad.

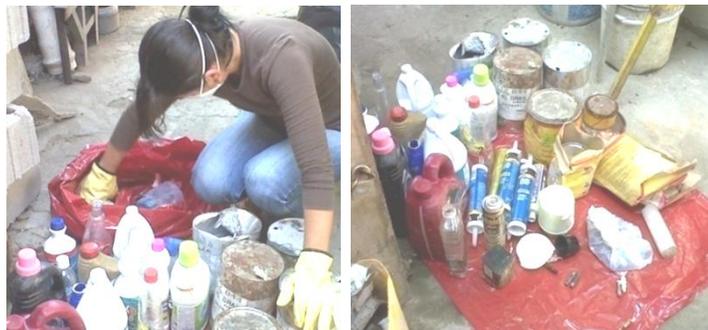
Imagen 25 Identificación y caracterización de residuos peligrosos

En la imagen 25 se muestran las actividades de caracterización y conteo de los residuos peligrosos producidos en las obras y en la oficina.

Los residuos peligrosos que se aprecian en la imagen 25, se encuentran especificados en el gráfico 7, como se observa en las imágenes los productos de mayor cantidad son los detergentes con un 27%, considerando éstos como embalajes contaminados, por haber estado en contacto con sustancia química llamada hipoclorito, este valor se debe a las actividades de limpieza dentro de la empresa, el 27% es seguido por las baterías con un 20%, considerándose así los dos valores representativo en el grafico.

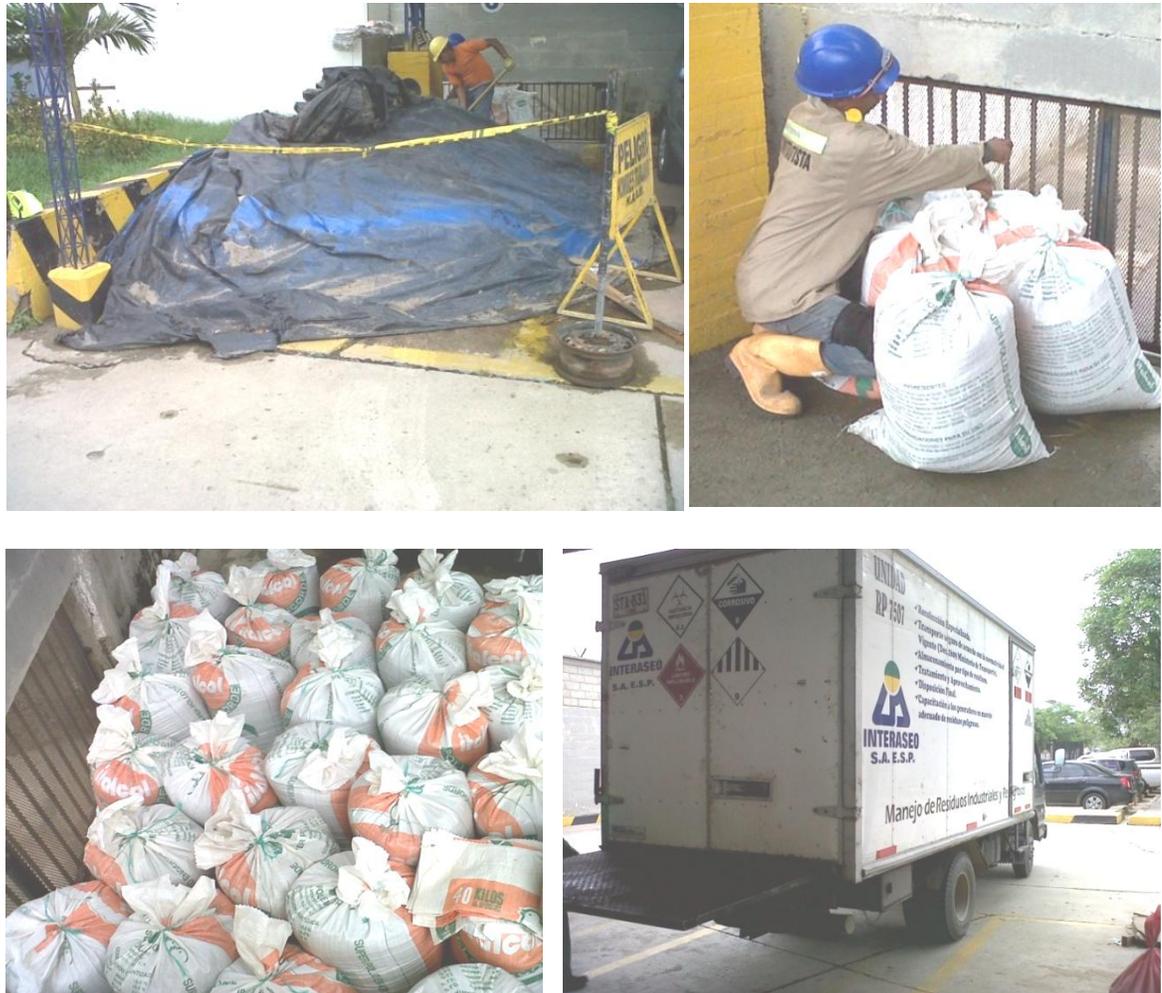
Imagen 26 Arena de mar proveniente de un canal de aguas lluvias, impregnada con hidrocarburos

En la imagen 26 se presentan los procesos realizados durante la recolección de arena contaminada con hidrocarburos, este procedimiento consistió en depositar la arena en sacos para luego ser ingresadas al camino de INTERASEO S.A.

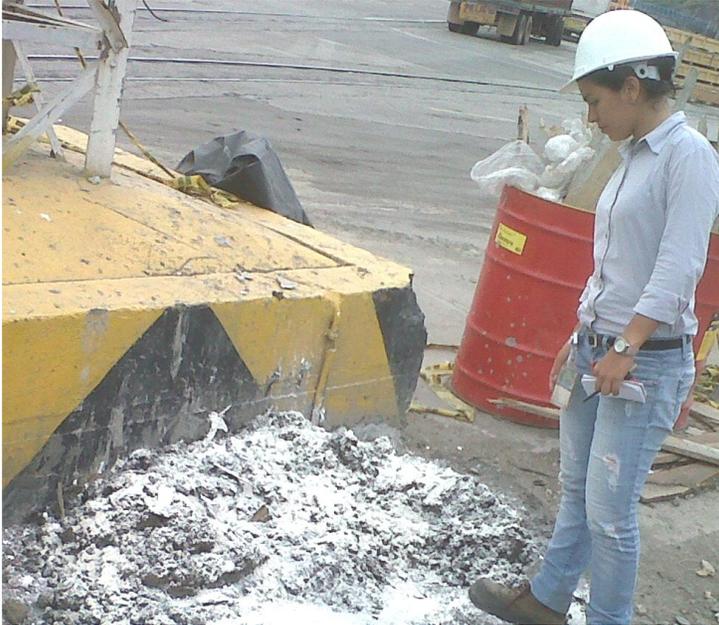
Anexo L. SUPERVISIÓN EN LAS ACTIVIDADES DE CONTROL DE LODOS PROVENIENTES DE LAS AGUAS RESIDUALES

Para el control de malos olores y para minimizar el riesgo biológico proveniente de la extracción de lodos de la cámara de inspección, la estudiante en práctica adicionó CAL, sustancia en polvo que era utilizada como mecanismo preventivo para la manipulación de los mismos.
