**APROVECHAMIENTO Y REUTILIZACION DEL AGUA RESIDUAL
PROVENIENTE DE LAS PISCINAS DE LAVADO DEL BANANO EN LA FINCA
BANANERA DON ALBERTO- PUENTE BOMBA (LA GUAJIRA)**

**UNIVERSIDAD DEL MAGDALENA
FACULTAD DE INGENIERÍA
PROGRAMA DE INGENIERÍA AMBIENTAL Y SANITARIA
SANTA MARTA**

El siguiente documento es un informe general sobre las actividades que se desarrollaron durante las prácticas profesionales de ingeniería ambiental y sanitaria, por el estudiante Edwin Alfonso Puerto Suspes en la empresa DAABON, con en el departamento de sostenibilidad ambiental, esto como condición de grado para optar por el título de Ingeniero Ambiental y Sanitario. La práctica se realizó específicamente en las fincas de banano Don Alberto, Rosa Paulina y de palma en la finca Las Mercedes, en el departamento de La Guajira, cerca del corregimiento de Puente Bomba, municipio de Dibulla.

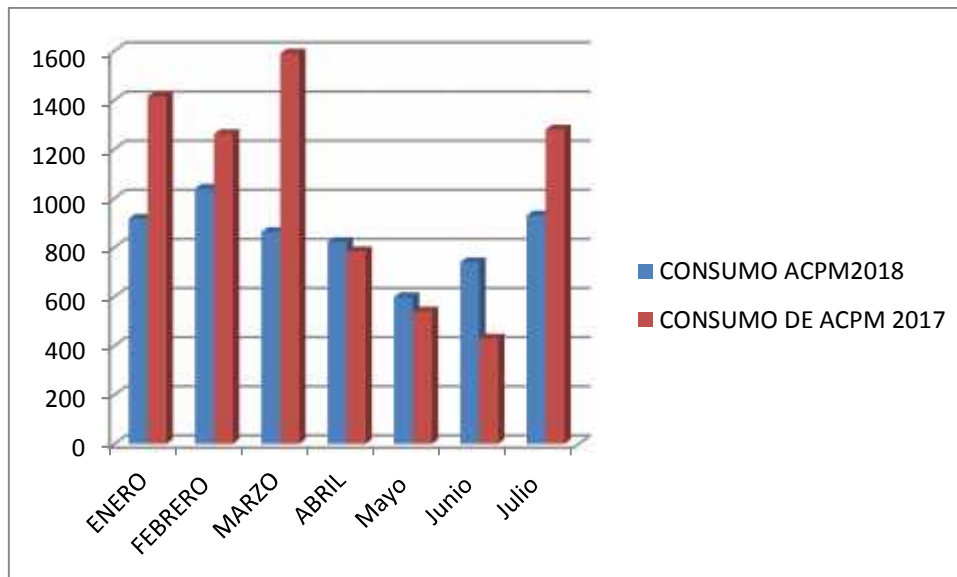
Gráfica No1 Consumo de acpm 2017-2018

Las anteriores graficas muestran el consumo de Acpm en los 4 primeros meses de los años 2017 y 2018 de los cuales, se realizaron los respectivos registros y seguimientos. En la gráfica se muestra que los consumos más altos de ACPM se dieron en el año

2017 con una variación en el mes de abril donde se identifica un mayor consumo en el año 2018 en comparación al año 2017. El aumento del consumo de acpm en el año 2017 es debido a que la principal actividad que requiere el consumo de este combustible se refleja en el riego, esta actividad se realiza por medio de motores que jalan el agua desde el río, que para este caso es el río Tapias, con motores que funcionan con acpm, para después regar los lotes donde se encuentran la siembra de la palma.

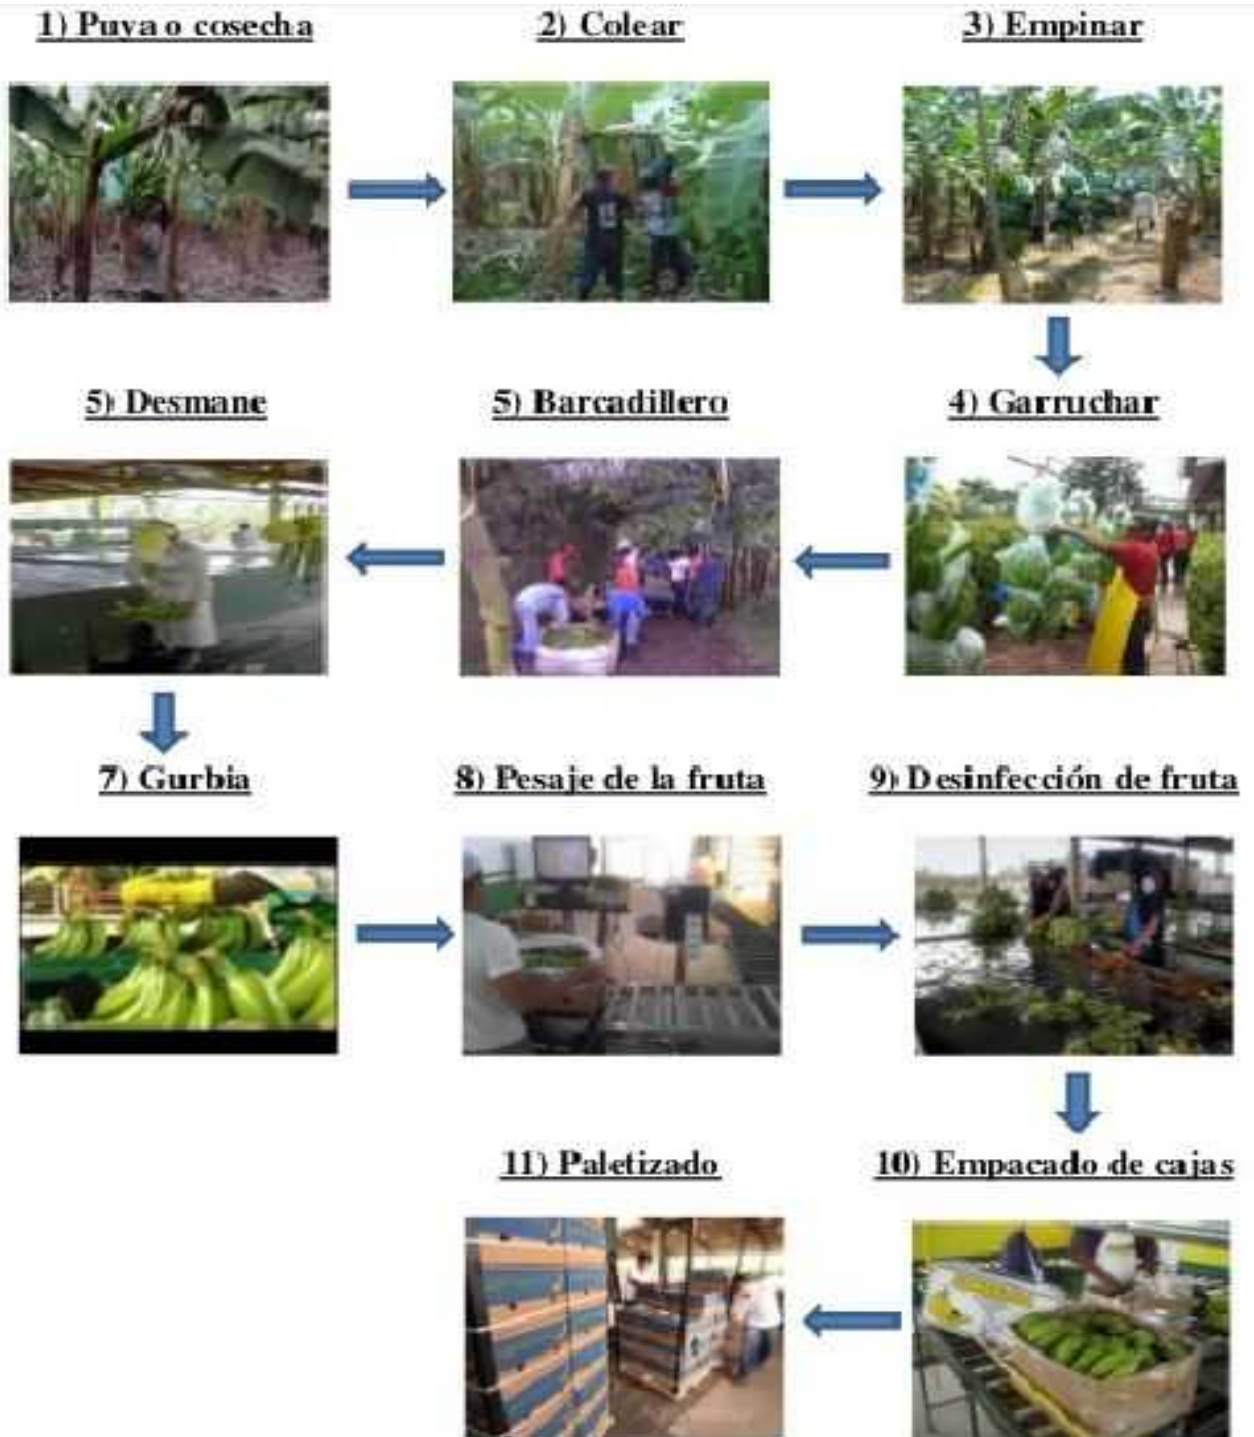
Imagen 1 Proceso de producción del banano (universidad técnica de Machala).

Después de la emisión de la bacota por parte de la planta se procede con una serie de pasos que permiten la protección de la fruta en desarrollo con respecto al medio que la rodea, algunos de estos procedimientos son: el amarre, el embolse, la protección con daipa para proteger las manos de los racimos. Seguidamente marcan los racimos con una cinta de color para identificar la edad que tienen y de esta manera llevar un control de la fruta que se encuentra en campo, a lo que el racimo se halla desarrollado por completo y el fruto esté listo para ser procesado que por lo general son de 11 a 12 semanas a partir del brote de la bacota, se procede a cosechar y enviarla a la empacadora donde se ejecutan las operaciones de inocuidad de la fruta, la protección y el empaque. (s. f.-a)

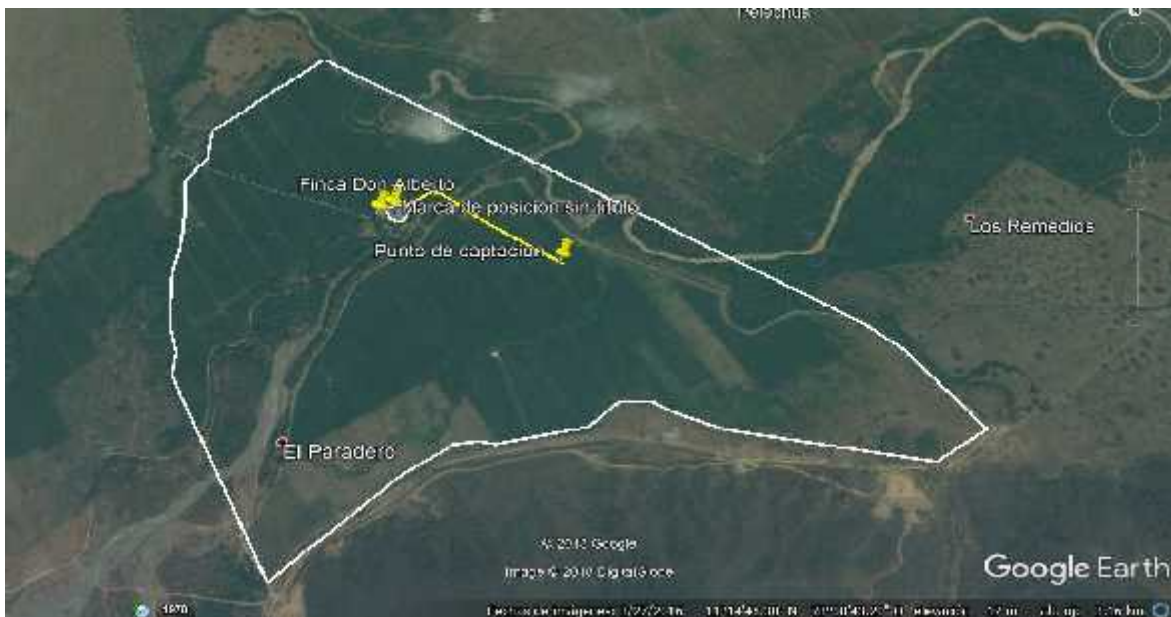
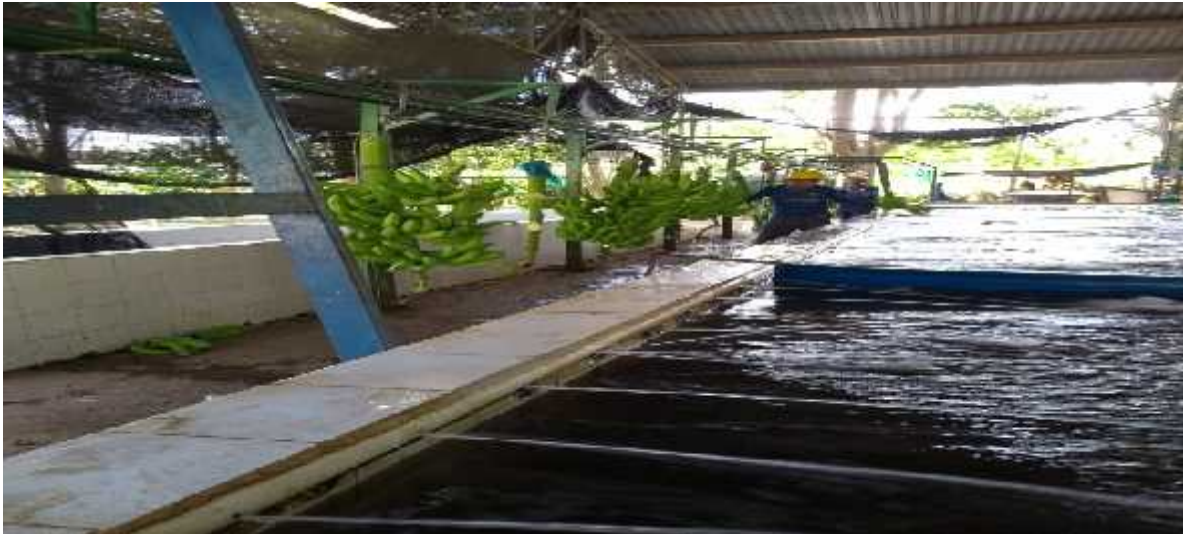
Foto No 1 distribución de agua en las piscinas por una tubería de PVC de 1" con orificios de 1cm.

En la anterior imagen se observa la manera en que se distribuye el agua una tubería perforada de 1" las perforaciones tienen diámetros pequeños de 1 cm de diámetro para que el agua aumente la velocidad al momento de salir por esos agujeros, la separación de ellos está cada **0,21m**. Esto permite lavar las manos del racimo que han sido cortadas con anterioridad en la actividad del desmane y generar una corriente en la superficie del agua en las piscinas para que la fruta se movilice de un extremo a otro, donde se encuentran las personas que realizan la selección de las manos que se encuentran en buen estado para posteriormente sean empacados.

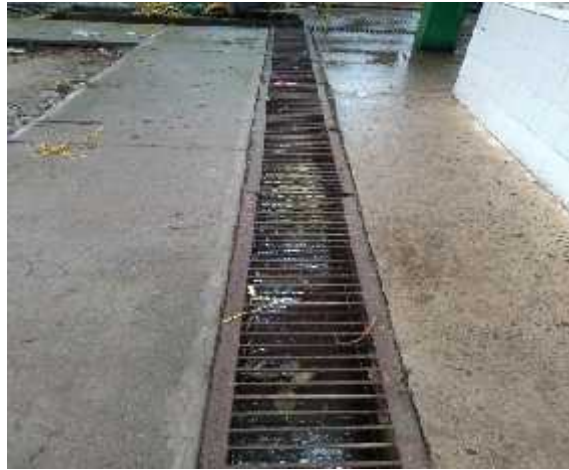
Foto No 2 canales de conducción de las aguas de vertimiento de las piscinas de lavado.

En la anterior imagen se muestran los canales donde son vertidas las aguas superficiales de las piscinas que son renovadas constantemente para evitar la contaminación de la fruta. Como se observa en las imágenes se nota un deterioro de las rejillas las cuales llevan años sin renovarse, por esta razón los trabajadores pueden sufrir algún tipo de lesiones cuando realizan su actividad y no está cumpliendo con la función de retener el material orgánico en la superficie del terreno donde se encuentra en la empacadora a continuación a detalle las medidas del canal de recolección y su longitud total que es de **76,81m** por el cual el agua realiza su recorrido hasta llegar al punto de vertimiento donde se pretende establecer un punto de recirculación.

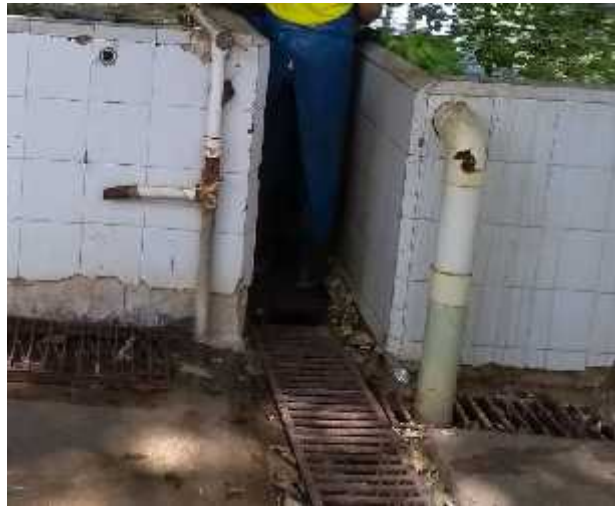
Foto No 3 Tubería de salida del agua residual después del proceso del lavado del banano

En la imagen se muestra un deterioro en los instrumentos que se utilizan en el transporte de agua hacia la piscina de lavado como lo son las tuberías de 1" de pvc y las tuberías de salida de aguas residuales de 6" después de realizar el debido proceso de lavado del banano, por otro lado se observa que la tubería de salida de aguas residuales se encuentra por debajo de las rejilla de los canales, esto causa que los desechos de tipo orgánico pasen directamente a los canales de recolección de agua residual.

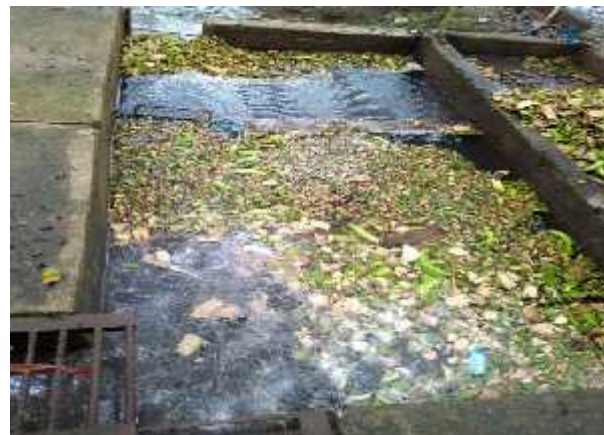
Foto No 4 Punto de recolección de agua de canales de recolección.

La imagen muestra punto exacto donde se vierte la totalidad del volumen de agua recogido durante el proceso de lavado y protección de la fruta, la infraestructura que se utiliza para retirar los sólidos y el látex del agua floculador como tal no está cumpliendo su función, esto debido a que se puede ver a simple vista que no hay una mezcla o tratamiento previo a la llegada del agua al floculador, y el diseño no está considerando la cantidad de caudal que está entrando al sistema, aparte de esto como los residuos sólidos están entrando al sistema de forma directa se acumulan en las rejillas de salida del floculador causando un llenado total del sistema.

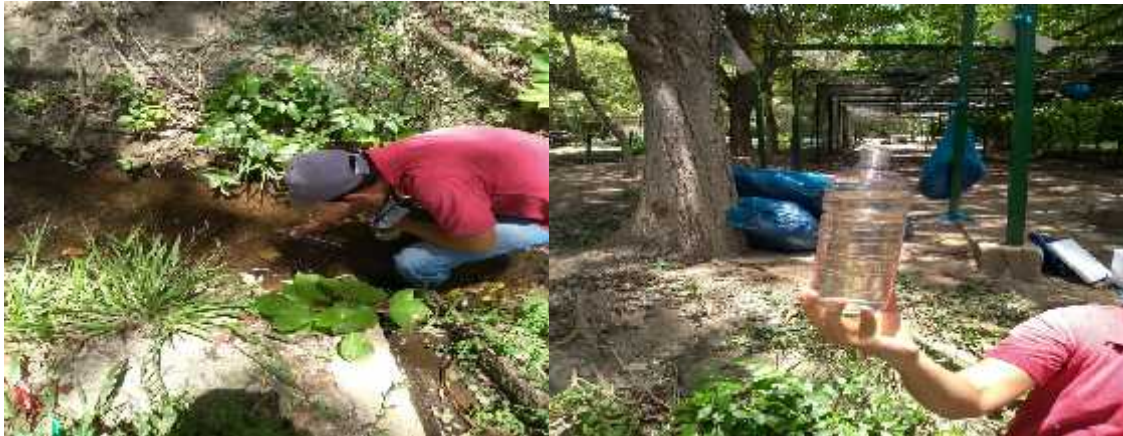
Foto No 5: recolección de muestra de agua

Para la muestra de agua se toma a la salida de la infraestructura que almacena el agua residual que ya se ha mostrado anteriormente, se tiene en cuenta, que para realizar un buen muestreo, los elementos a utilizar deben de estar esterilizados y secos para que no alteren la composición natural del agua a la cual se va a tomar la muestra, de otra forma se tiene en cuenta que no se debe perturbar el flujo de agua debido a que los sólidos pueden entrar en suspensión y esto causar un error en los análisis de agua. La muestra fue tomada dentro de la finca Don Alberto cerca a la empacadora en las coordenadas 11°15'02.18"N-73°09'05.42"O.
