INFORME FINAL DE PRÁCTICAS ADICIONALES DESARROLLADAS EN EL
RELLENO SANITARIO “EL CLAVO” – INTERASEO S.A E.S.P UBICADO EN
EL MUNICIPIO DE PALMAR DE VARELA ATLANTICO

Trabajo presentado para optar el título de:
INGENIERO AMBIENTAL Y SANITARIO

UNIVERSIDAD DEL MAGDALENA
FACULTAD DE INGENIERIA
INGENIERIA AMBIENTAL Y SANITARIA
SANTA MARTA D.T.C.H
2014

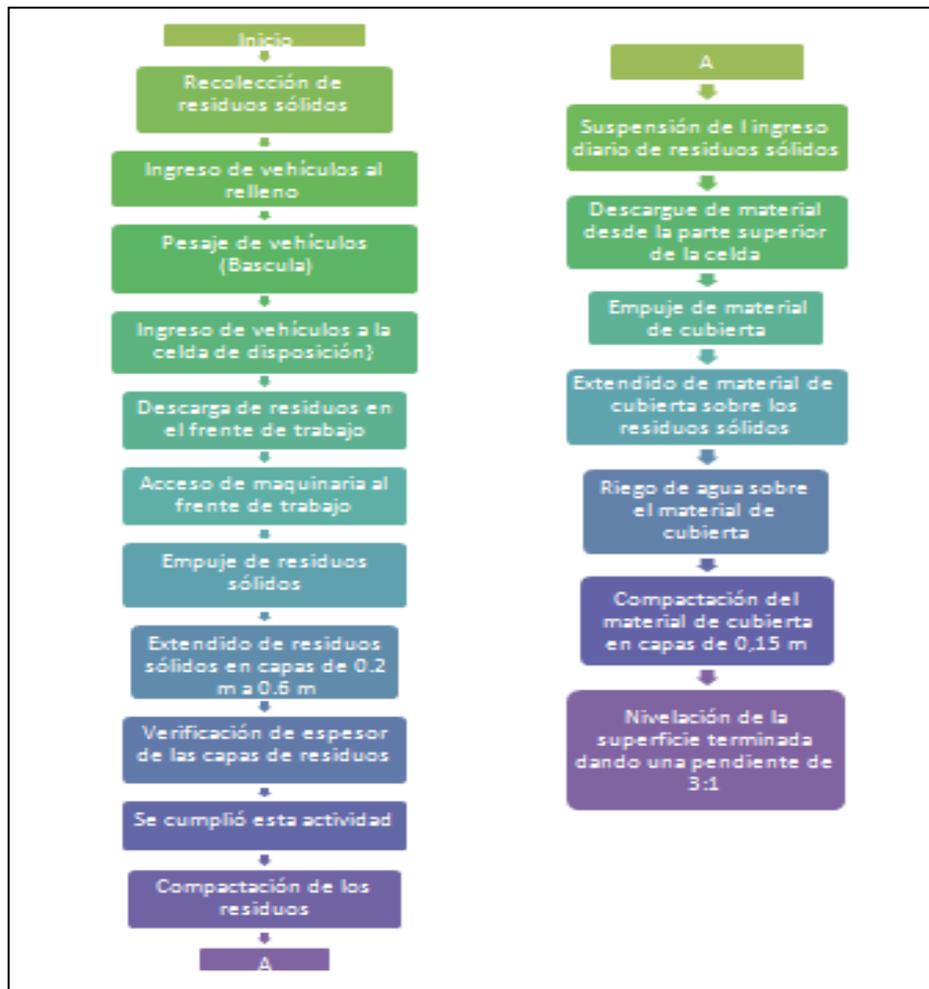
Imagen 2. Flujo grama de procesos

3.6 DIAGRAMA DE FLUJO DE PROCESOS.

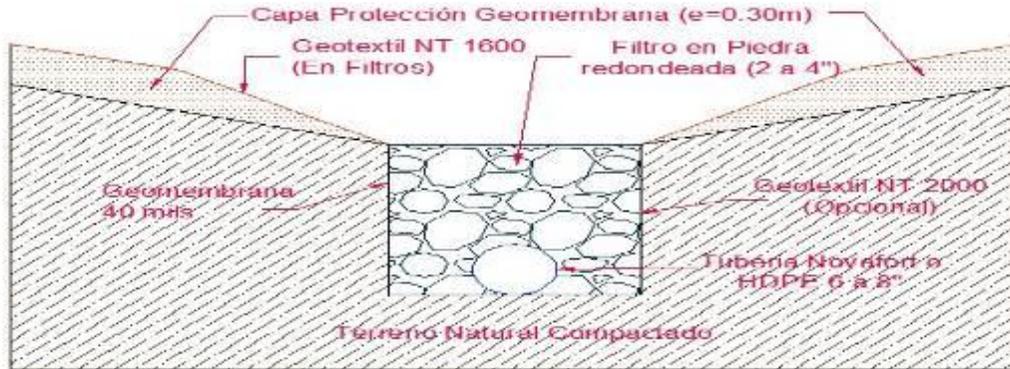
La geomembrana (de 60mm de espesor) es pegada con una serie de equipos, usando principalmente la termoselladora y en segunda medida la extrusora; la primera, cuenta con unos rodillos que permiten deslizamiento por los bordes de las dos tiras de geomembrana a pegar, sufriendo un calentamiento y derretimiento, logrando que se unan, formando una sola tira. La segunda, es similar a una pistola de silicona, que trabaja con un cordón extrusor como el material para fundir y sellar. En la imagen 3 se muestra un aproximado en perfil, de cómo quedaría la celda impermeabilizada.

Imagen 3. Perfil de celda 7 de disposición

Siguiendo con la terminación de la celda se procede a realizar la impermeabilización, como el nivel de complejidad del sistema es Alto, debe constar obligatoriamente de una capa de arcilla de 1 metro de espesor como mínimo y una geomembrana [4]; pero como el contenido del suelo, del terreno donde se construye y se opera el Relleno Sanitario es bastante arcilloso, no fue necesario implementar la capa de arcilla. Procediéndose a cubrir de forma general con geotextil antes de impermeabilizar con la geomembrana, con el objetivo de proteger a esta última y minimizar algún tipo de daño, que permita la filtración de lixiviado al subsuelo.

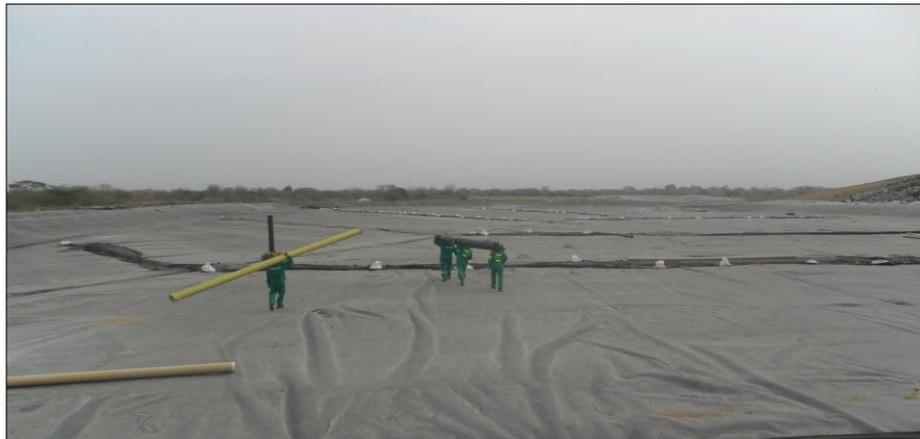
Teniendo impermeabilizada toda la celda de disposición como se muestre en la imagen 4, se continuo con la construcción de los filtros conductores de lixiviado, que se trabaja en conjunto con el levantamiento de chimeneas; los filtros, constan inicialmente de un manto de geotextil que al final va a cubrir todo el filtro; una capa base de grava de 5 a 10 cm de espesor, encima un tubo novafort de 6 pulgadas de diámetro, perforado en la parte superior como se observa en la imagen 5, por ultimo grava de 10 a 30 cm de diámetro.

Imagen 4. Celda 7 Impermeabilizada con geomembrana

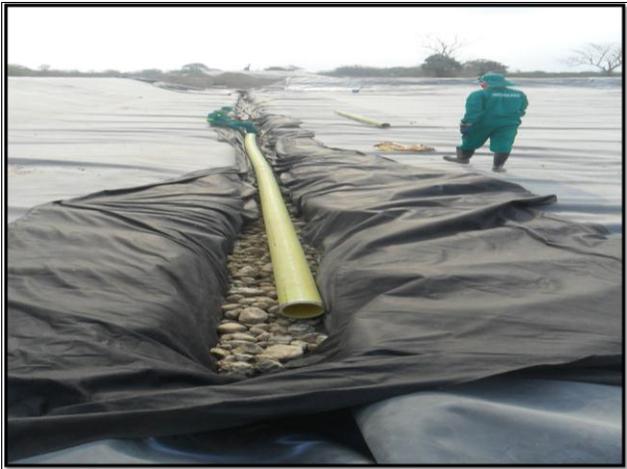
Imagen 5. Canal recolector de lixiviado con su geotextil, base de grava y tubo ya construida en la celda 7

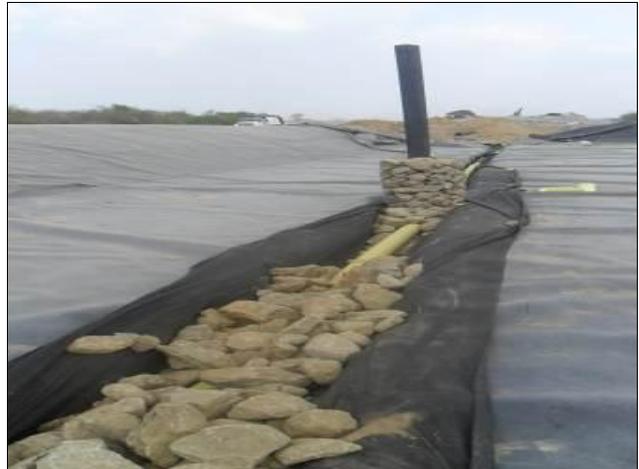
Imagen 6. Canal recolector de lixiviado con su tubería y chimenea ya construida en la celda 7

Las chimeneas (verticales) tuvieron su origen en los filtros y están conformadas por tubos de polietileno de 8 pulgadas de diámetro y perforados en sus lados; este tubo tiene a su alrededor un aro de maya gavión de 1m de diámetro y relleno con canto rodado, superior a 10 cm de diámetro (Imagen 6); con el objetivo de garantizar que la chimenea no va hacer tapada por los residuos y pueda evacuar todos los gases generados en la descomposición de la materia orgánica, resalto que las chimeneas avanzan de altura a nivel de la elevación de los residuos en la celda, y se construyeron 20 chimeneas con separaciones aproximada de 35m. entre chimeneas.

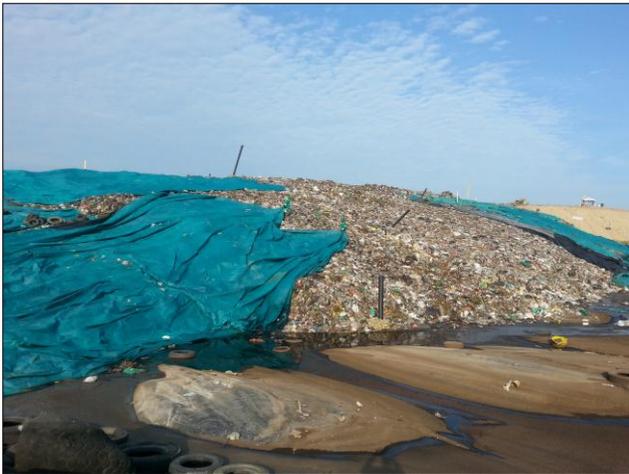
Imagen 7. Cobertura Diaria con manto verde en celda 7

Como cumplimiento a la normativa ambiental durante la operación de la celda #7, se realizaba la cobertura de los residuos, llevando a cabo dos tipos de cobertura, la cobertura diaria, utilizando un material sintético llamado mantos verde (imagen 7) en las áreas que duran entre 1 a 8 días cubierta y coberturas Temporal, utilizando geomembrana 40mm como se observa en la imagen 8, en las áreas que durara más de 2 semanas cubierta.

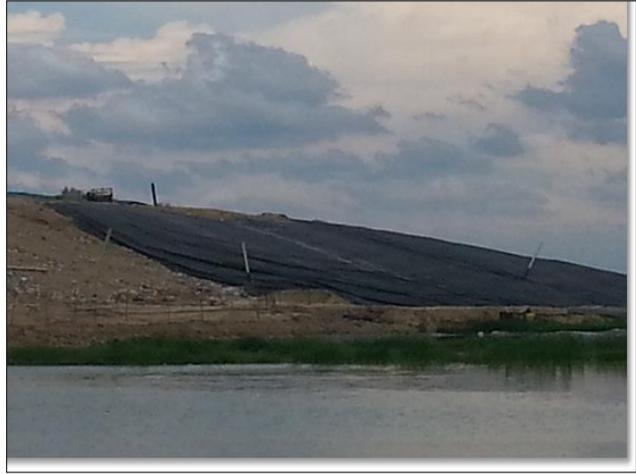
Imagen 8. Cobertura temporal con geomembrana en celda 7

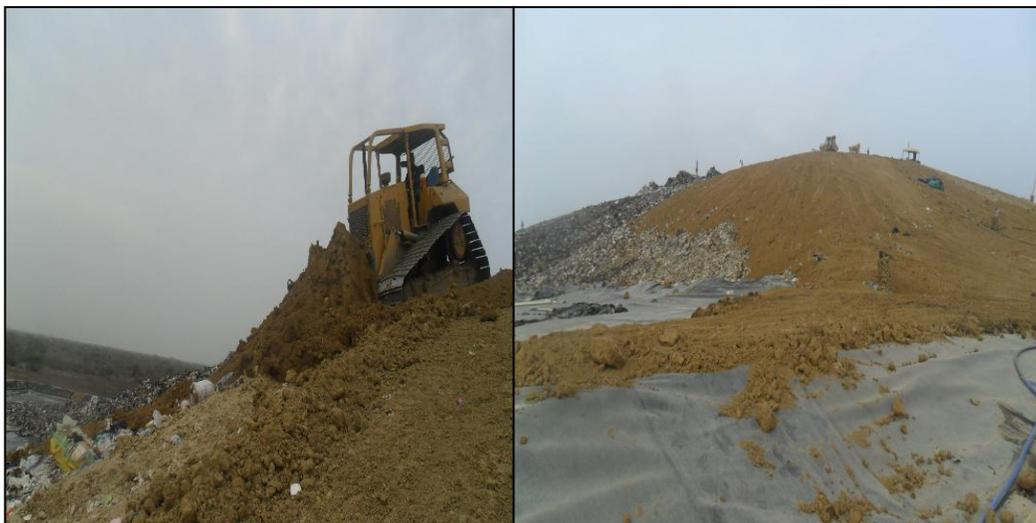
Imagen 9. Trabajos de cobertura final con material terreo en las celdas 3 y 4

En la actividad se utilizó un Volvo retrocargador y un cargador, para el cargue del material de cobertura en una volqueta doble troque y una de un troque en el área donde se había acopiado, transportando el material hasta las celdas #3 y #4, donde un buldócer D6N esparció y compactó el material terreo sobre los residuos dejando una capa de cobertura con un espesor de 50cm (imagen 9), con el fin de garantizar, que no se presente infiltración de agua pluvial, se generan malos olores y el afloramiento de residuos, además las chimeneas se dejaron sobre la superficie del materia a una altura de 2m garantizando la recolección y salida de los gases.

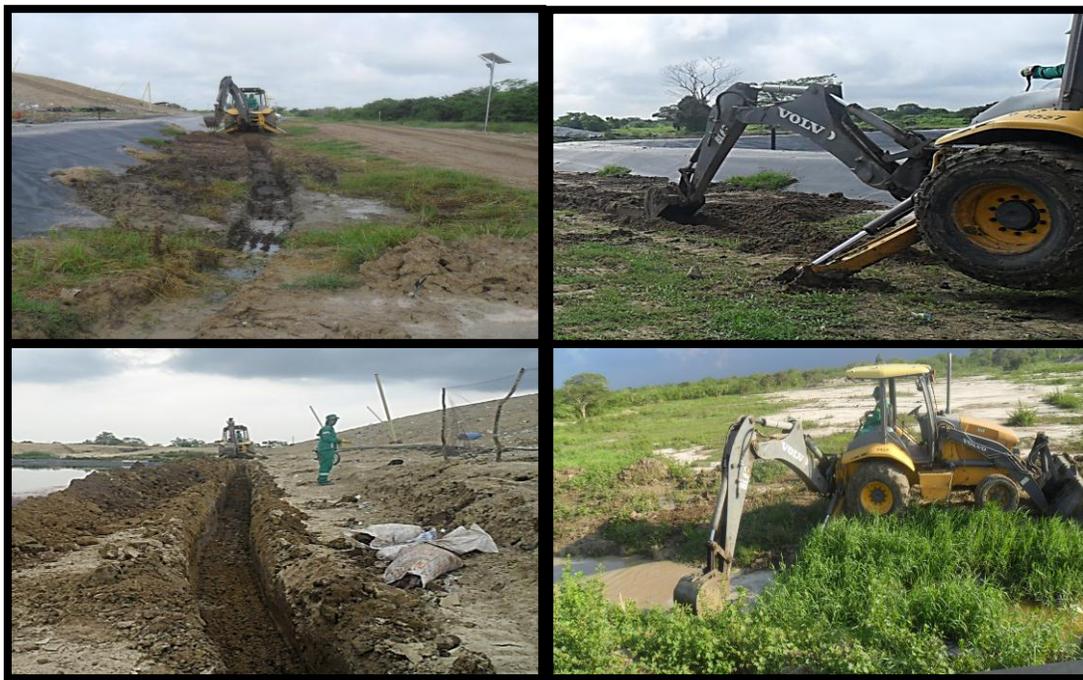
Imagen 10. Construcción y mantenimiento de canales perimetrales

Se realiza mantenimiento, antes y después de la temporada de lluvias o si es requerido, debido algún daño provocado por maquinaria o simplemente por deterioro natural. Para esto se utiliza el Retrocargador, quien utiliza su brazo para hacer la limpieza y el dragado de los canales. La imagen 10 muestra la actividad de mantenimiento realizada en los canales perimetrales

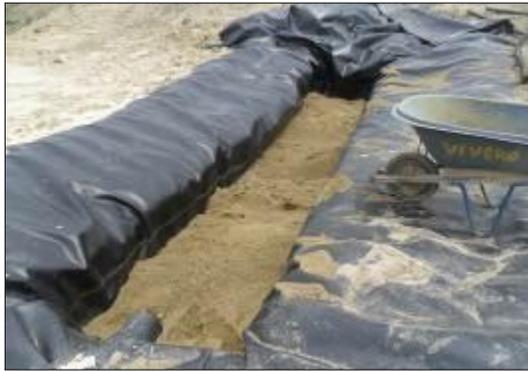
Imagen 12. Canal relleno con arena

Luego se colocaron piedras de filtro en la parte inferior del canal para conducir el lixiviado filtrado y sobre esta se echó una capa de arena hasta cubrir todo el canal, como se observa en la imagen 12, posteriormente se sembraron las plantas de vetiver sobre la arena (imagen 13) que servirá de medio de soporte y desarrollo de las raíces de la planta.

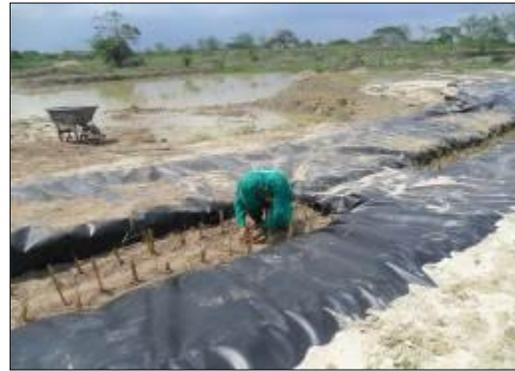
Imagen 13. Siembra de planta vetiver sobre la arena en el canal

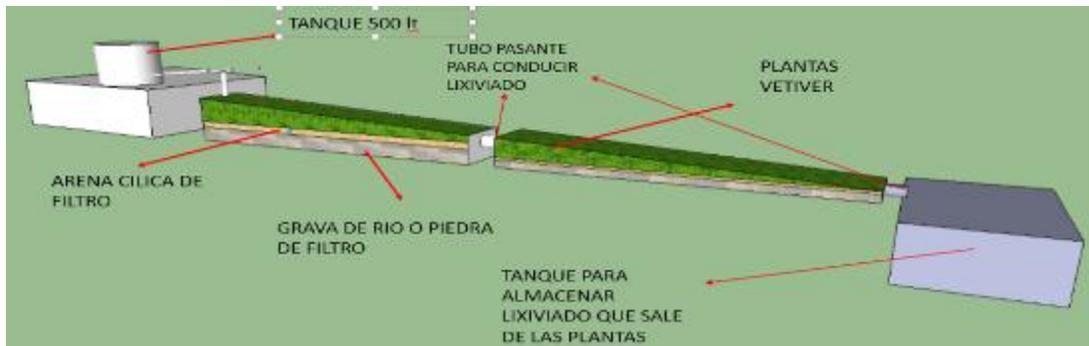
Imagen 14. Perfil longitudinal del sistema piloto de fitoremediación con vetiver

Posteriormente se colocó un tanque de 500 litros en la parte alta del canal y se instala una manguera del tanque al comienzo del canal, en la imagen 14 se presenta un perfil del diseño del sistema piloto. Finalizado la construcción se procede a llenar el tanque con lixiviado y a regar de lixiviado la plantación.

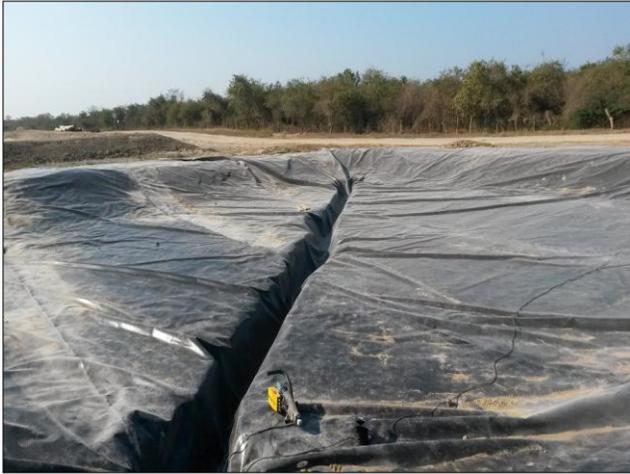
Imagen 15. Celda piloto construida e impermeabilizada

Las celdas se construyeron una al lado de otra, separadas a 3 metros, y cada una contiene un filtro en su parte central para recolectar lixiviado y una chimenea en el centro para medir caudal de biogás a cada una. El área de la superficial de las celdas se impermeabilizo con geo membrana de 60mm de espesor (Imagen 15). También se construyó una celda con un pequeño muro divisorio en el centro

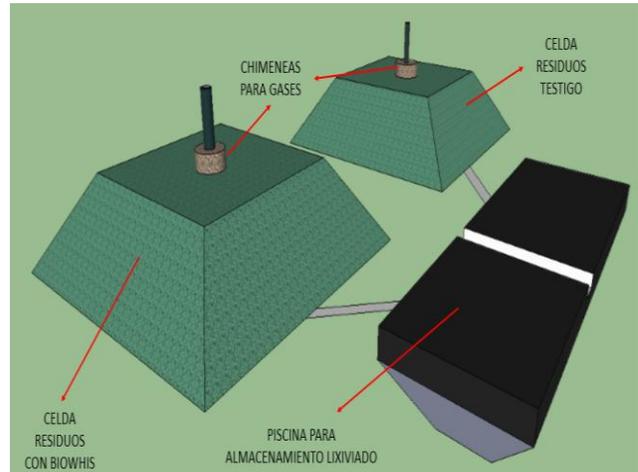
Imagen 16. Prototipo del diseño de las celdas

donde cada lado sería la celda recolectora de lixiviado para cada celda de prueba. La imagen 16 muestra un prototipo del diseño de las celdas.
