| | <p align="center"><b>Informe de Prácticas Profesionales como<br/>Opción de Grado</b></p> | |

**Reparación muelle principal del puerto Drummond.**

**UNIVERSIDAD DEL MAGDALENA**  
**FACULTAD DE INGENIERÍA**  
**INGENIERIA CIVIL**

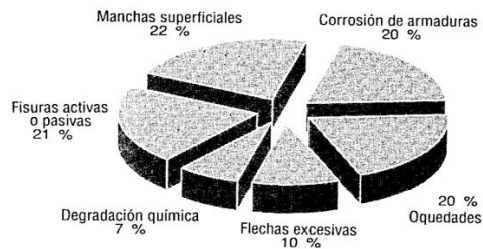
“Las fisuras o grietas son discontinuidades que aparecen en elementos como placas, losas, vigas columnas, taludes, etc, y de alguna forma alertan un suceso que puede comprometer la serviciabilidad y durabilidad de las estructuras” <sup>1</sup>; define el ingeniero Cristian Sotomayor, el cual también define como una fisura una abertura de ancho menor que 1 mm que comprometen la superficie de la estructura y una grieta es una abertura de ancho mayor o igual a 1 mm que compromete la estructura. Las estadísticas muestran que aproximadamente el 21% de las manifestaciones patológica en las estructuras de concreto, tienden a ser de fisuras. Figura 1.

*Figura 1: distribución de incidencias de manifestaciones en estructuras de concreto*

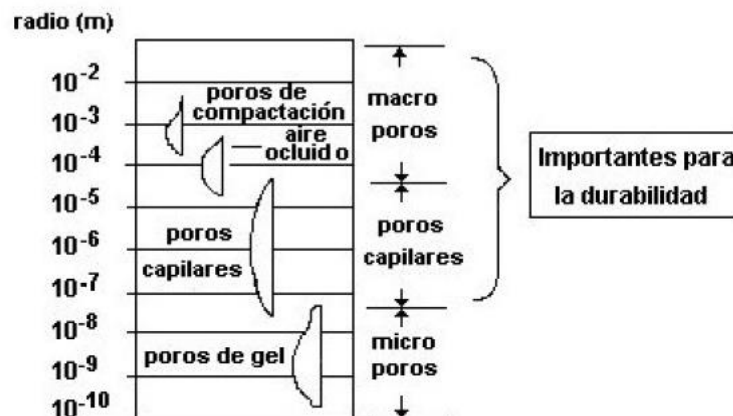
El concreto tiene como función la protección del acero al impedimento físico de humedad, oxígeno, cloruros, entre otros factores que el acero empiece el proceso de corrosión. Por ende una adecuada preparación del concreto ayuda al cuidado del acero, ya que crea una barrera protectora por los valores de pH alcalinos que se alcanza en los procesos de hidratación del concreto y pasivan los elementos metálicos protegiéndolo químicamente; además que el concreto en su proceso de endurecimiento crea poros capilares, que son espacios vacíos formados por el acomodamiento de los cristales de  $\text{Ca}(\text{OH})_2$ . El volumen de los poros capilares se puede reducir con una adecuada relación agua/cemento y curado, ya que los poros de mayor tamaño afectan en la durabilidad del concreto y permite el paso de esos agentes externos que comprometen el acero.

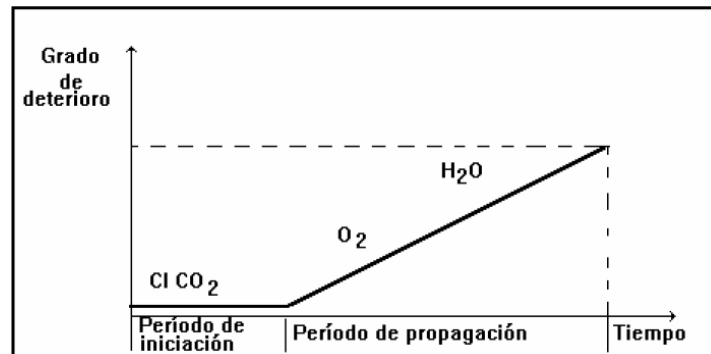
Una vez empieza la corrosión del acero esta se van a presentar en 3 formas: 1) la disminución del diámetro del acero y por tanto su función mecánica, 2) debido a la acumulación de óxidos sobre la interface concreto-acero, se empiezan a generar fisuras y desprendimientos, y 3) pérdida de la adherencia acero/concreto. La siguiente grafica muestra cómo es afectada una estructura de concreto bajo agentes agresivos (cloruros en zonas marinas o carbonatación en zonas rurales e industriales).

Donde el periodo de iniciación es el lapso de tiempo que necesitan los agentes agresivos para atravesar el recubrimiento y el periodo de propagación comprende en la acumulación progresiva del deterioro.
