**Implementación de medidas preventivas para reducir accidentalidad por caídas a nivel a través del desarrollo metodológico de la gestión del riesgo con un enfoque PHVA**

**PRESENTADO POR:  
ALEJANDRA TRONCOSO FERNÁNDEZ**

**UNIVERSIDAD DEL MAGDALENA  
FACULTAD DE INGENIERÍA  
PROGRAMA DE INGENIERÍA INDUSTRIAL  
SANTA MARTA D.T.C.H - MAGDALENA**

**Fecha de entrega: 15/08/2022**

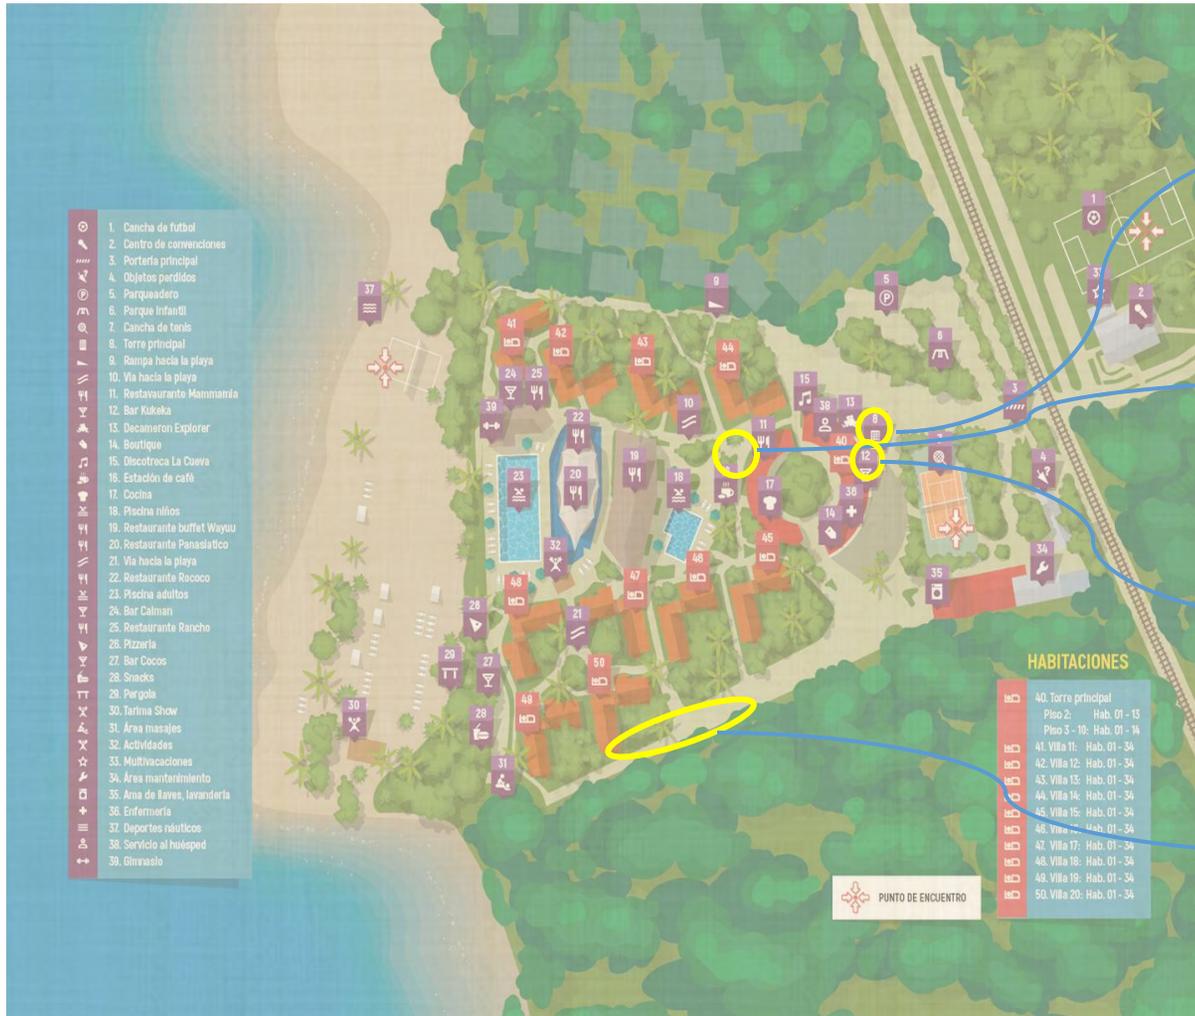
Área de **recepción** con 8 respuestas negativas (30,76%), es decir, con un riesgo medio de sufrir caídas a nivel.

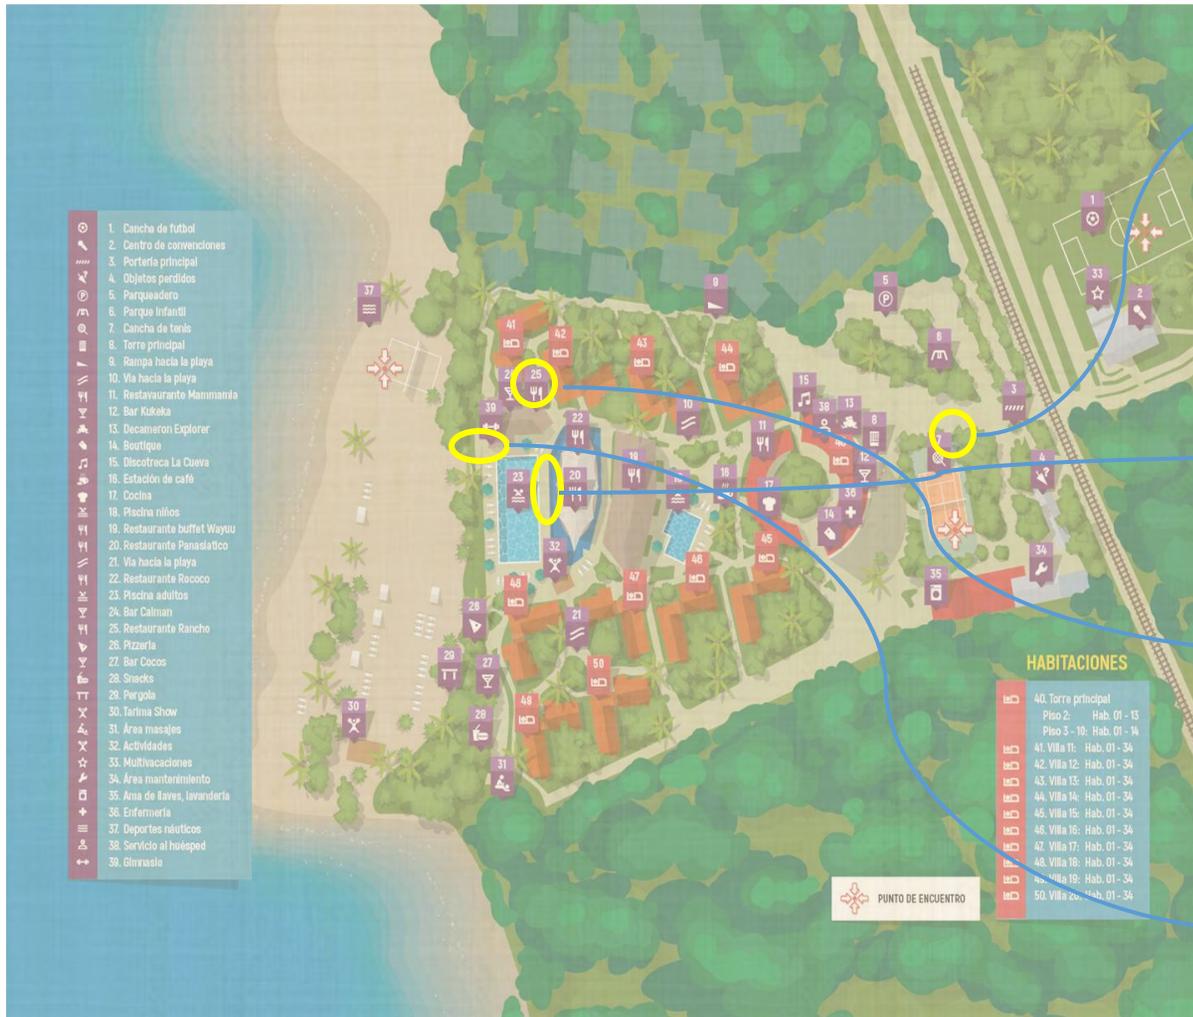
**Locker de colaboradores** con 8 respuestas negativas (30,76%), es decir, con un riesgo medio de sufrir caídas a nivel.

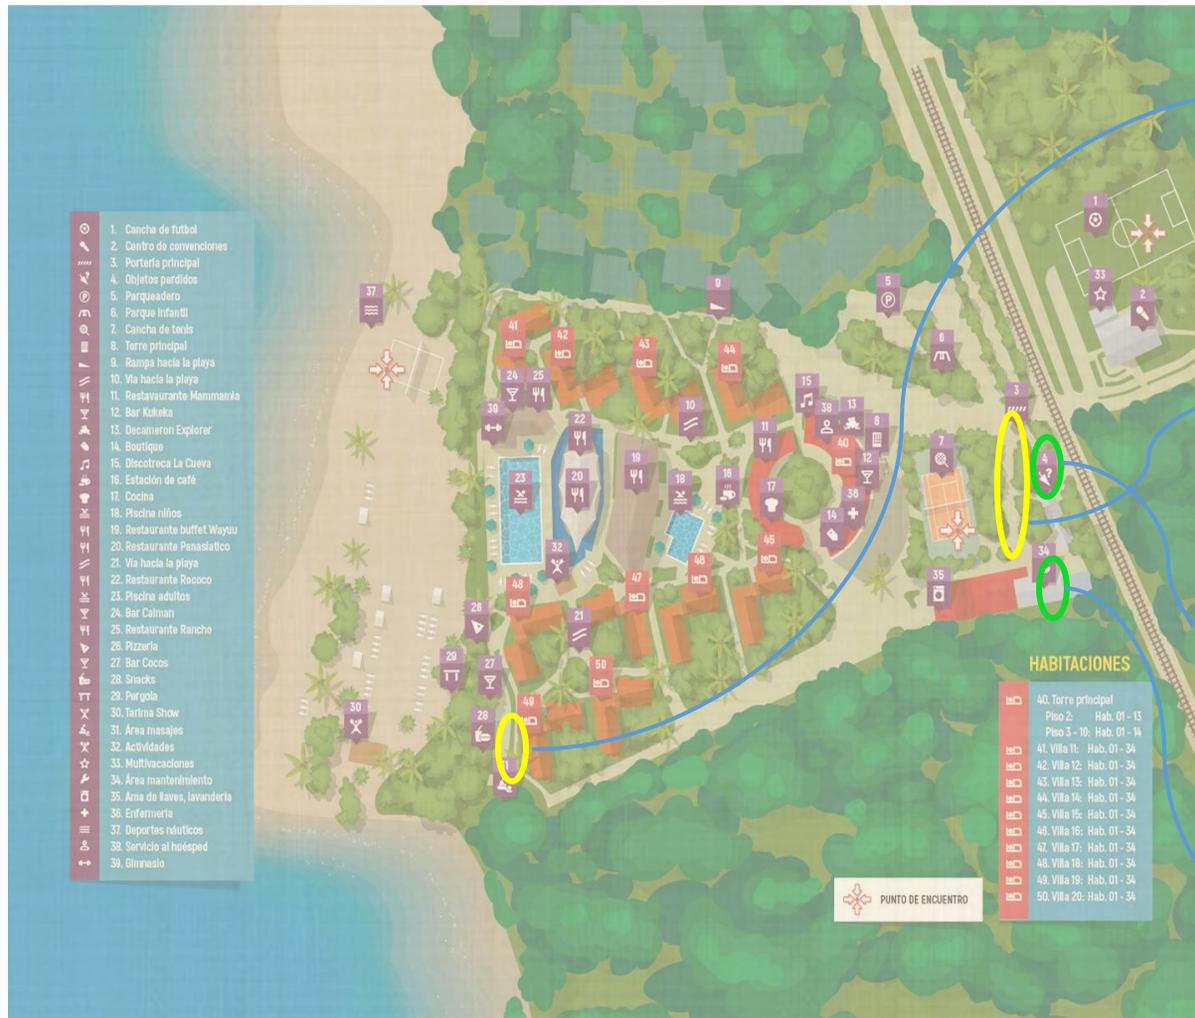
**Escaleras 2 hacia playa** con 14 respuestas negativas (58,84%), es decir, con un riesgo medio de sufrir caídas a nivel.

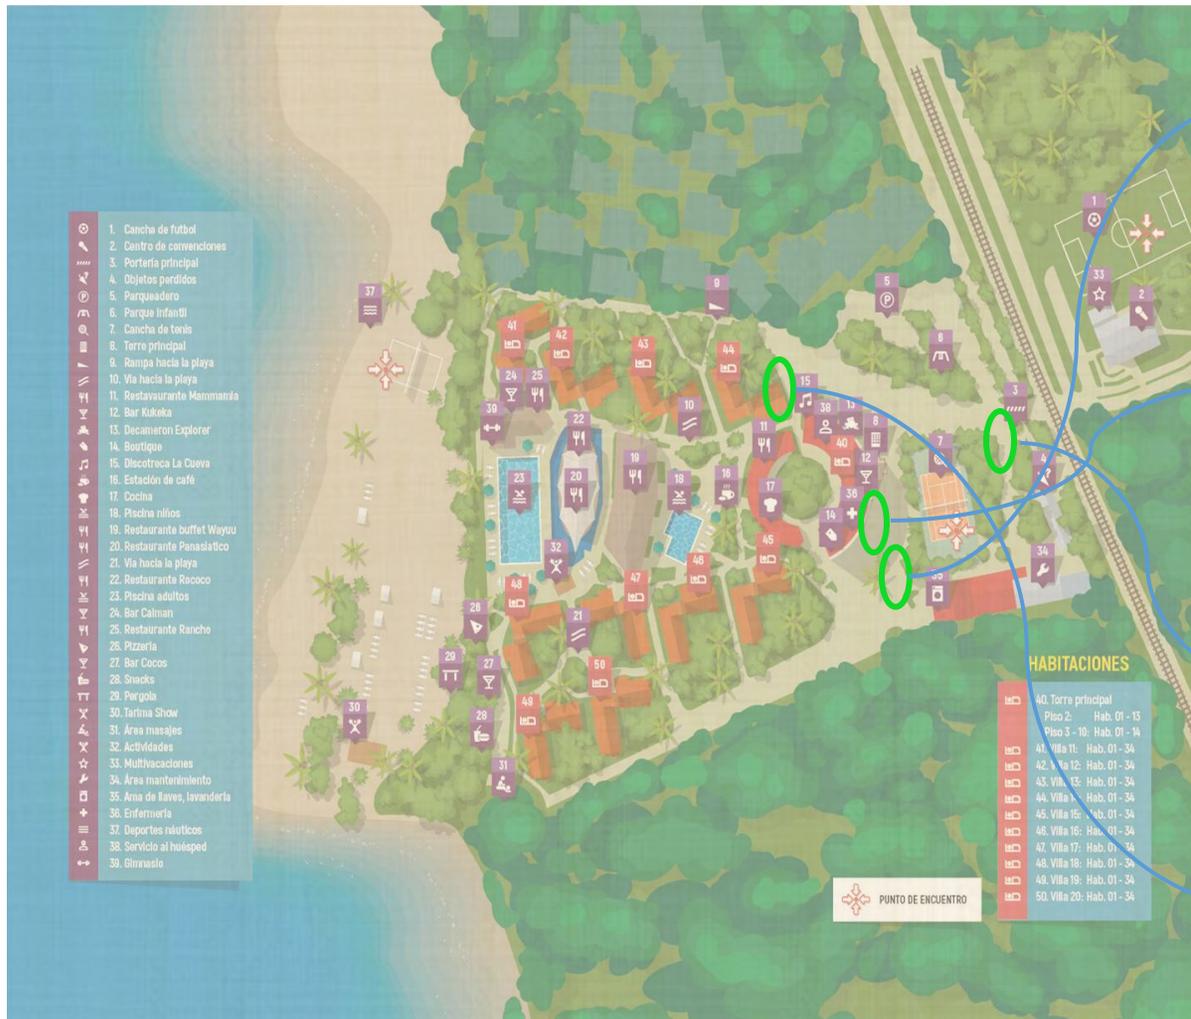
Área almacén a rampa de costos con 7 respuestas negativas (26,92%), es decir, con un riesgo bajo de sufrir caídas a nivel.

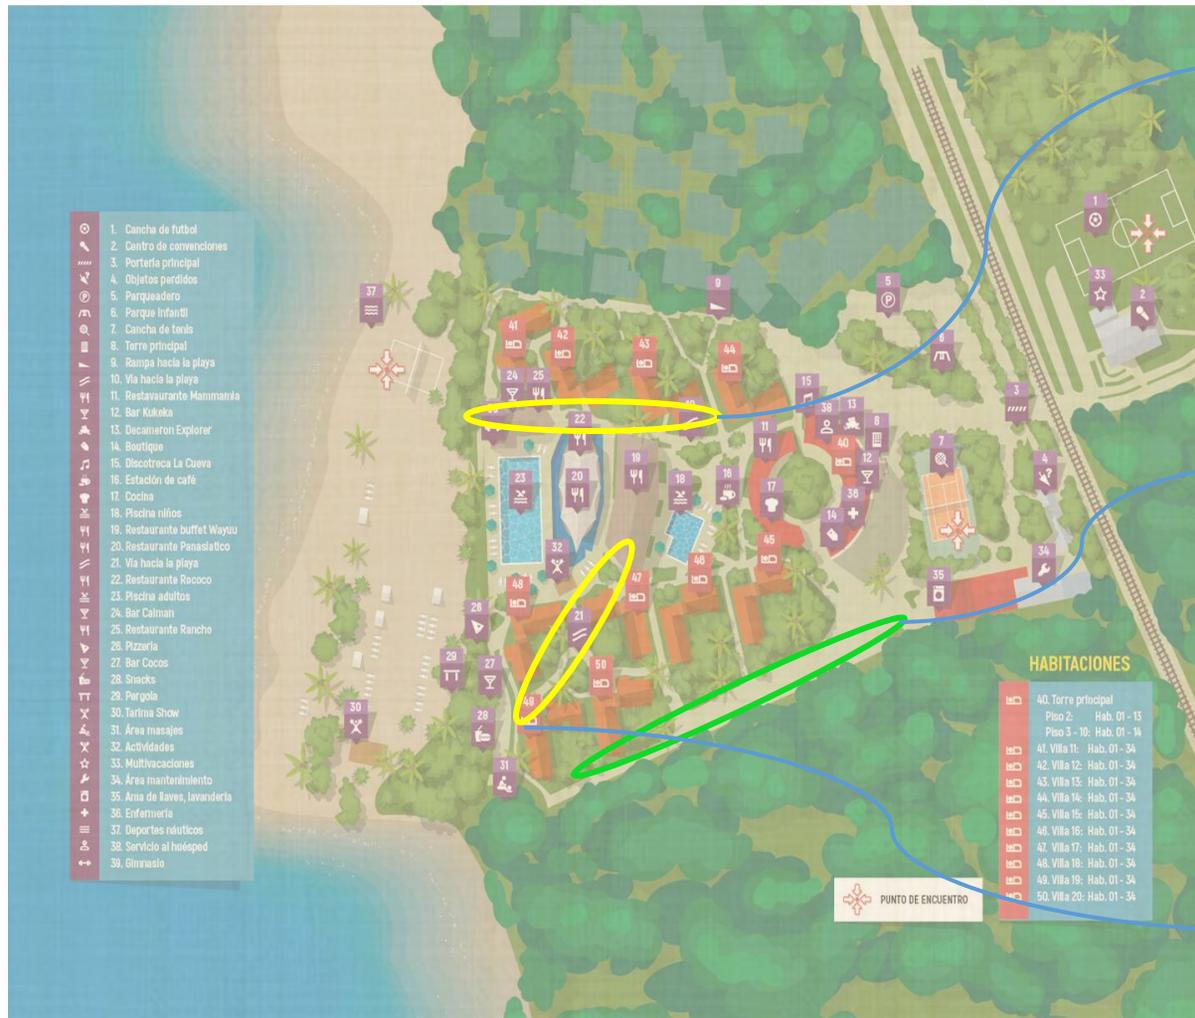
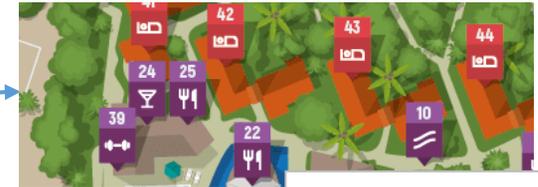
**Villa 14 a escaleras 1 hacia la playa con 9 respuestas negativas (34,61%), es decir, con un riesgo medio de sufrir caídas a nivel.**

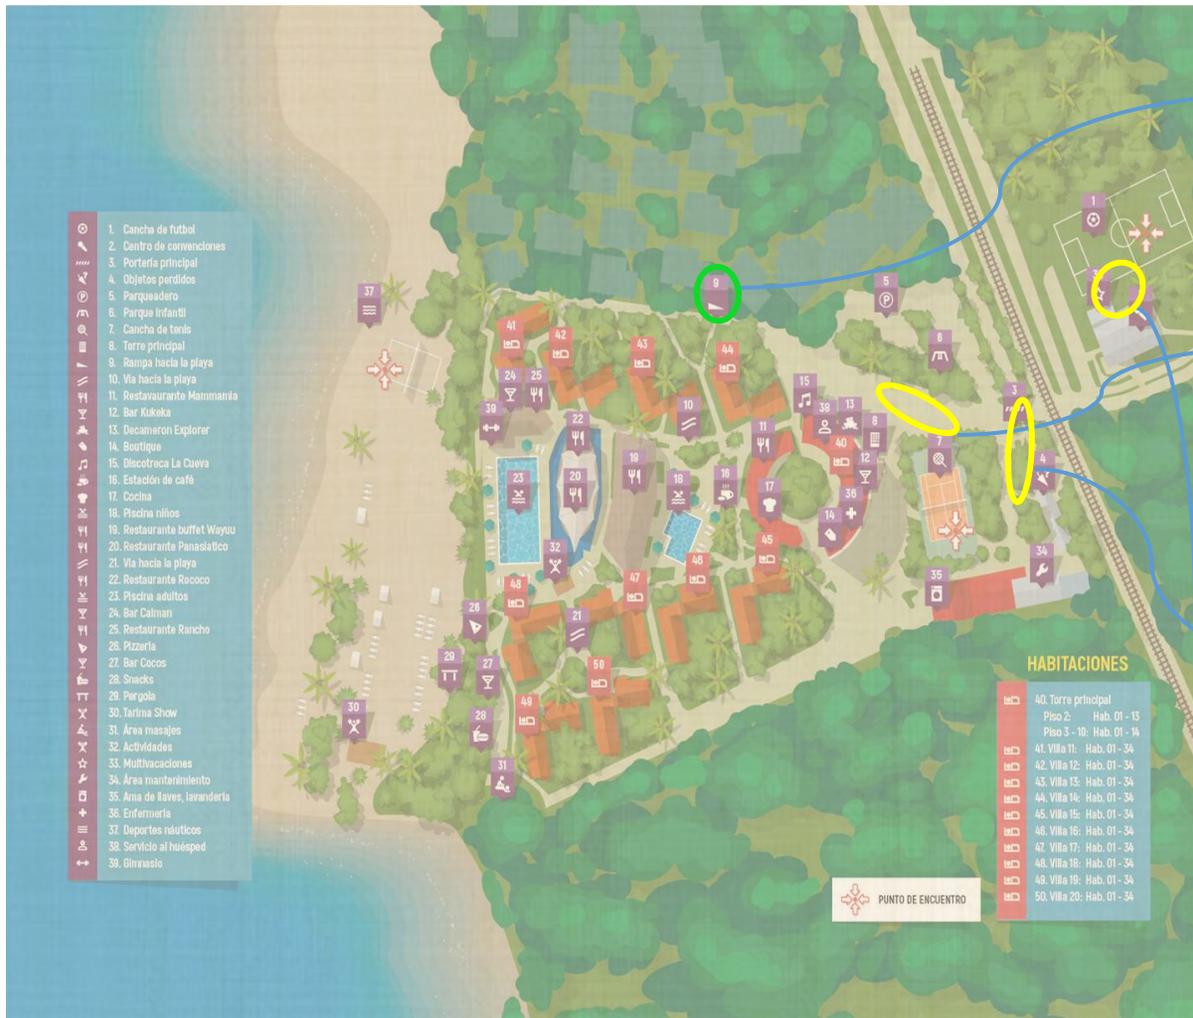
**Rampa emergencia playa** con 4 respuestas negativas (15,38%), es decir, con un riesgo bajo de sufrir caídas a nivel.

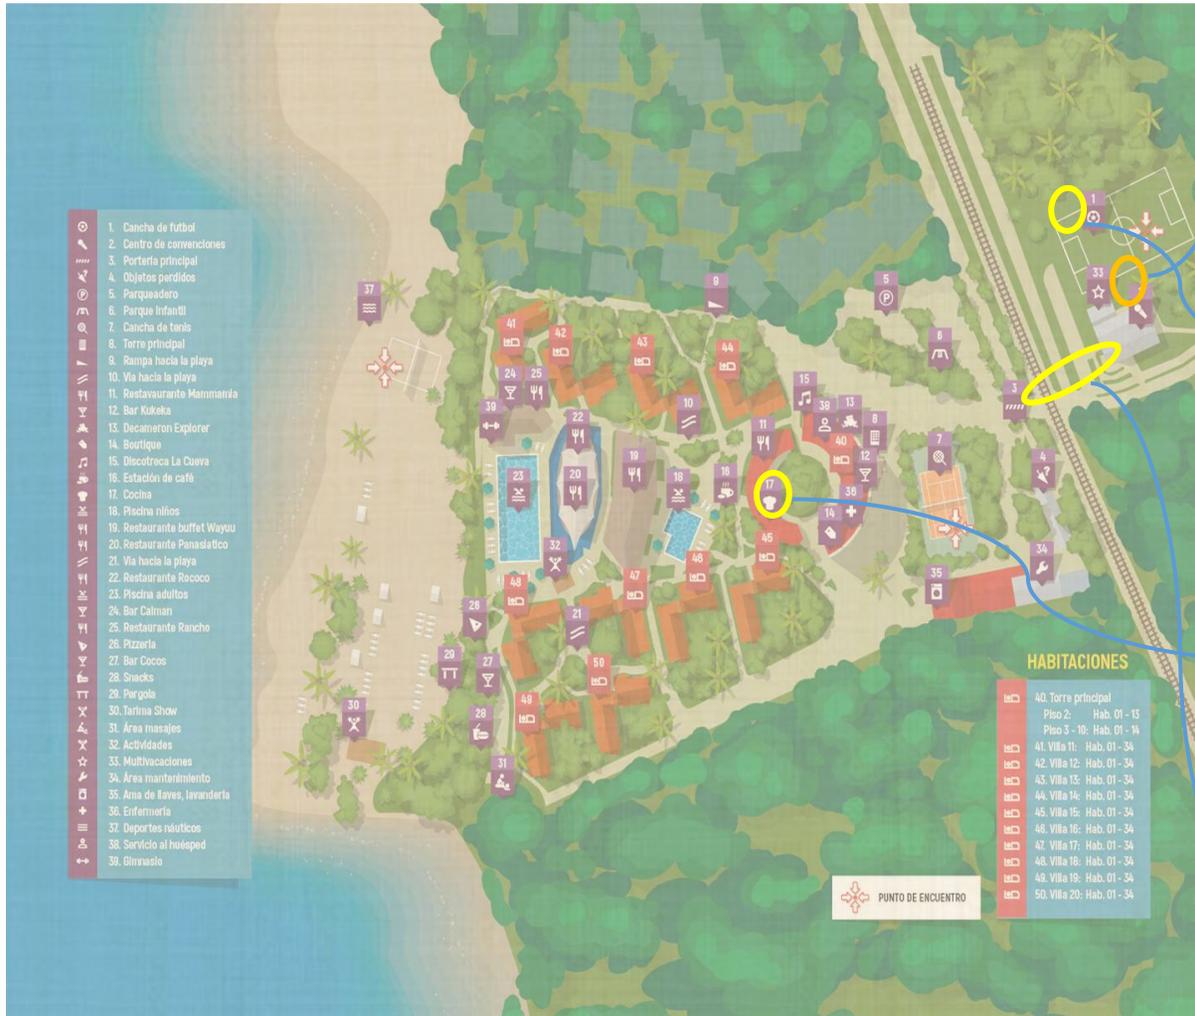
**Centro de convenciones a salón de ensayos con 19 respuestas negativas (73,07%), es decir, con un riesgo alto de sufrir caídas a nivel.**

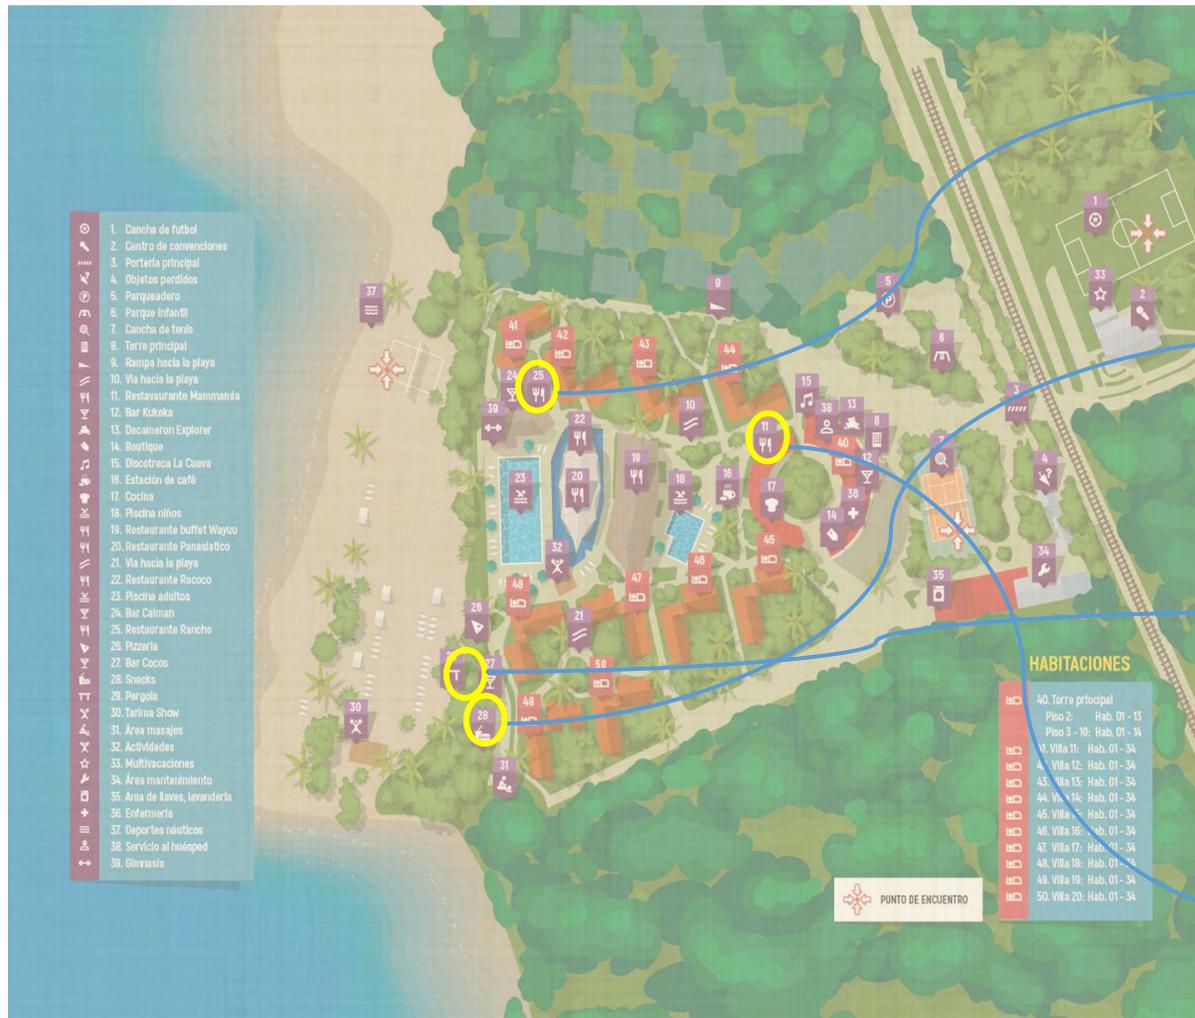
**Restaurante Rancho** con 11 respuestas negativas (42,30%), es decir, con un riesgo medio de sufrir caídas a nivel.

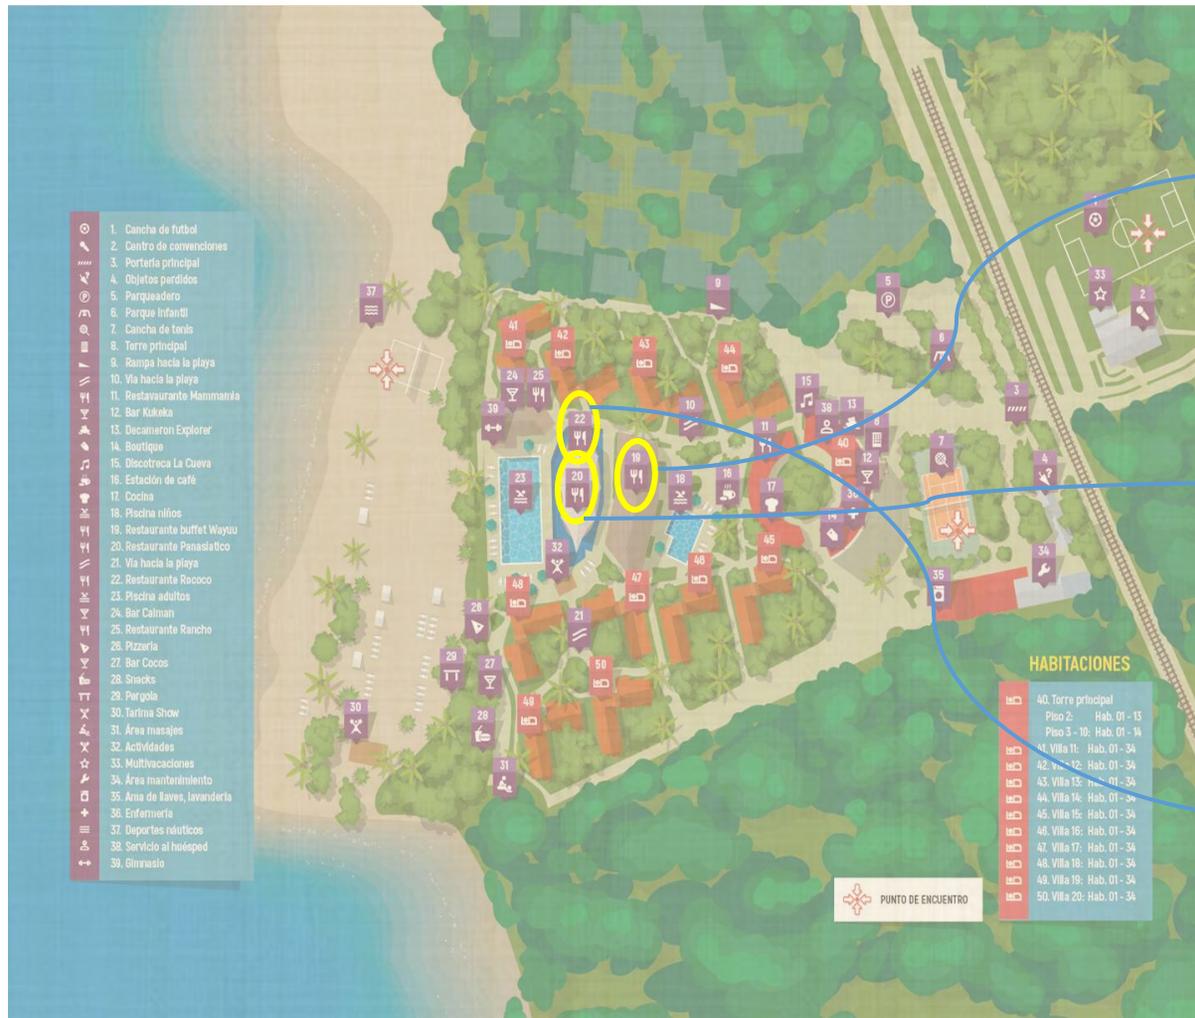
**Restaurante Wayuu** con 13 respuestas negativas (50%), es decir, con un riesgo medio de sufrir caídas a nivel.

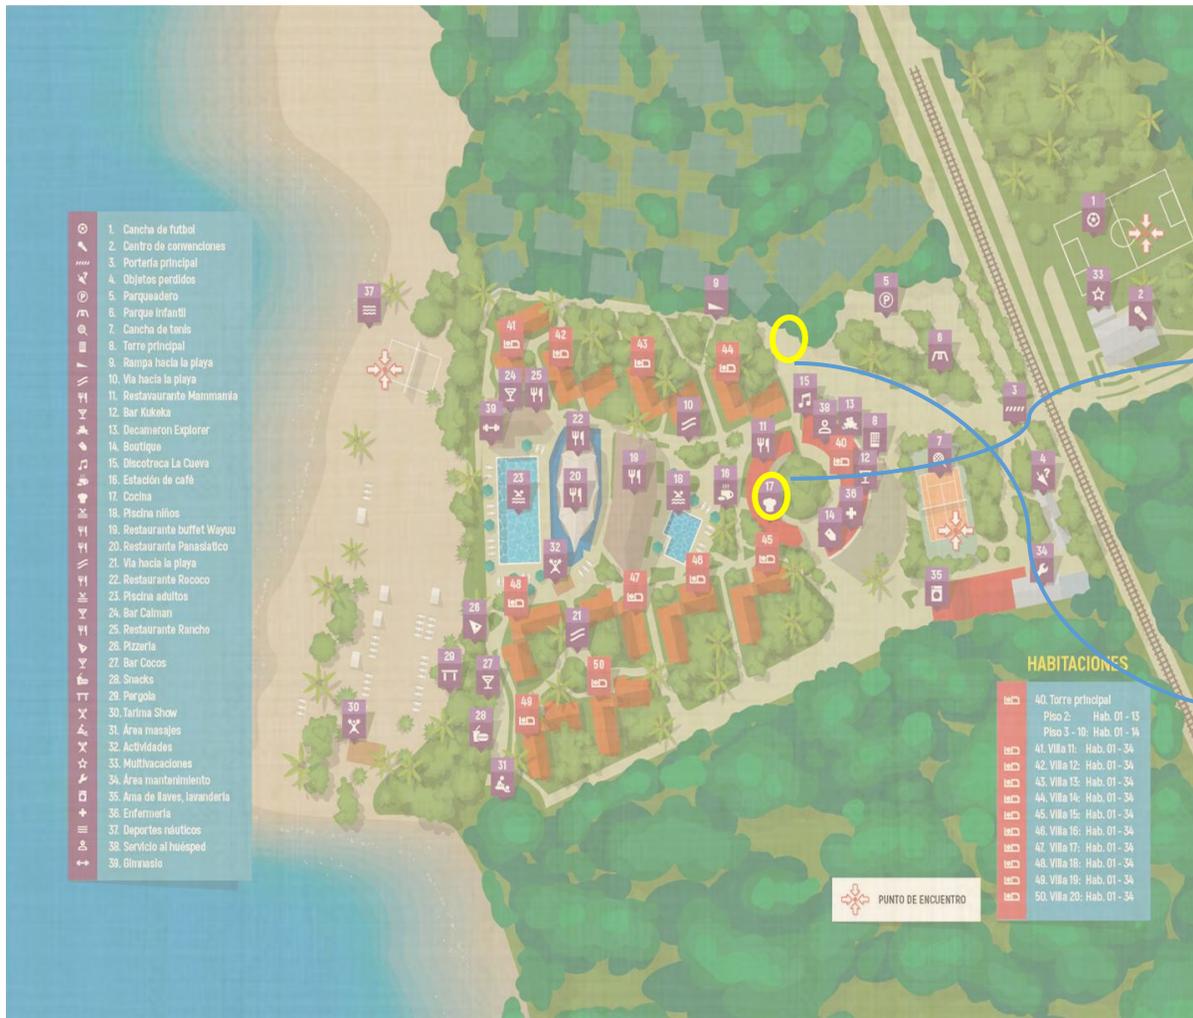
**Carnicería** con 11 respuestas negativas (42,30%), es decir, con un riesgo medio de sufrir caídas a nivel.

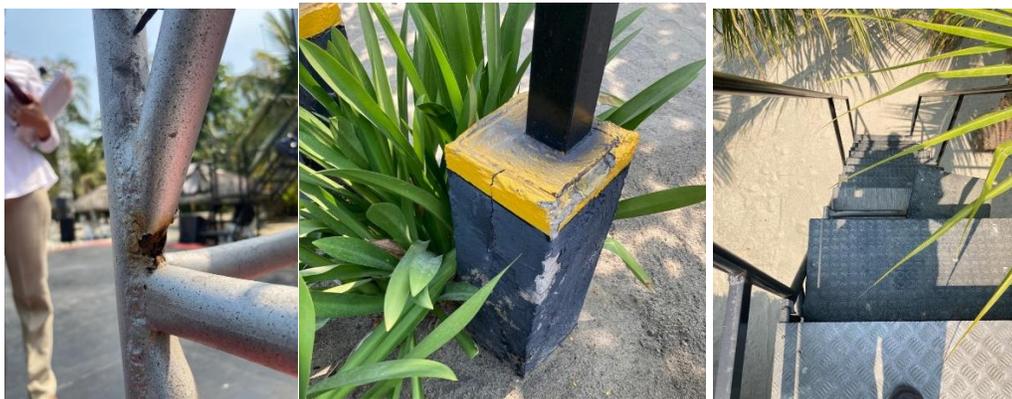
*Anexo 7. Inspección de tarima de la playa.*

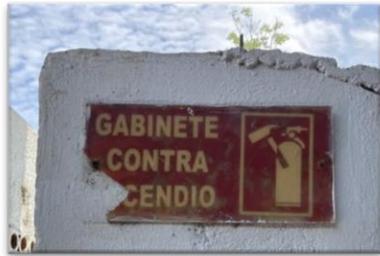
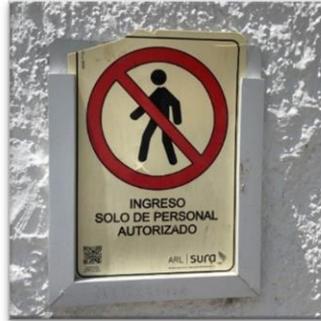
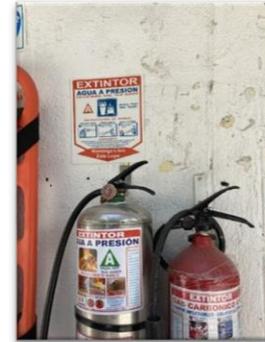
Se evidencian señalizaciones deterioradas, y falta de señalización en algunos lugares del hotel. También se observan pisos mojados sin avisos de “suelo mojado”.

*Anexo 8. Inspección de señalizaciones.*

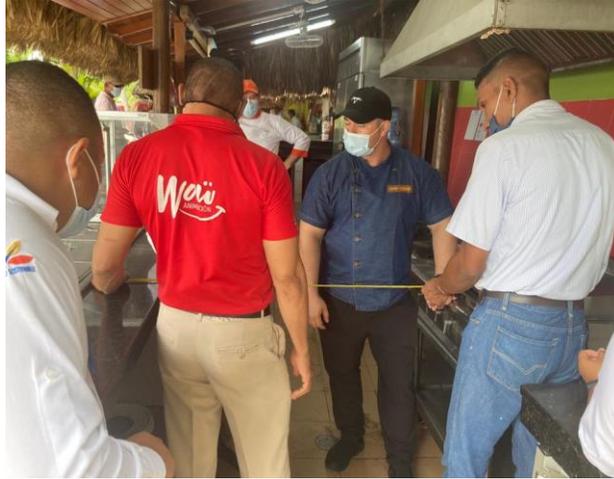
*Anexo 10. Inspección en snack con el COPPAST*

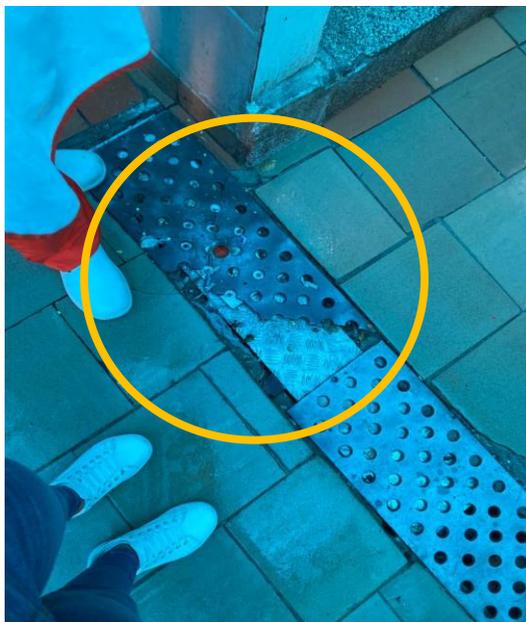
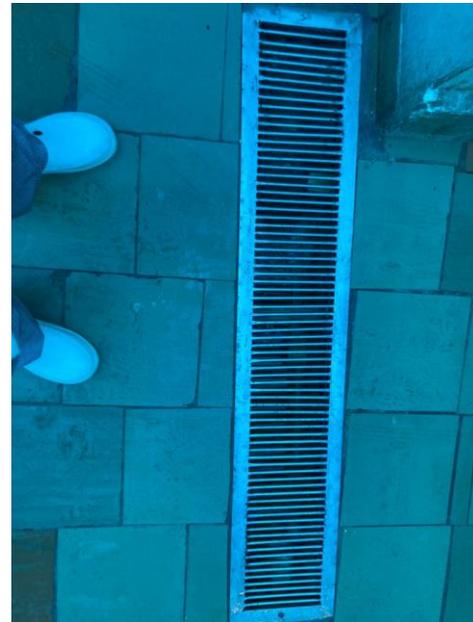
*Anexo 16. Mejora de la condición insegura con cambio de tablas del muelle rococo.*

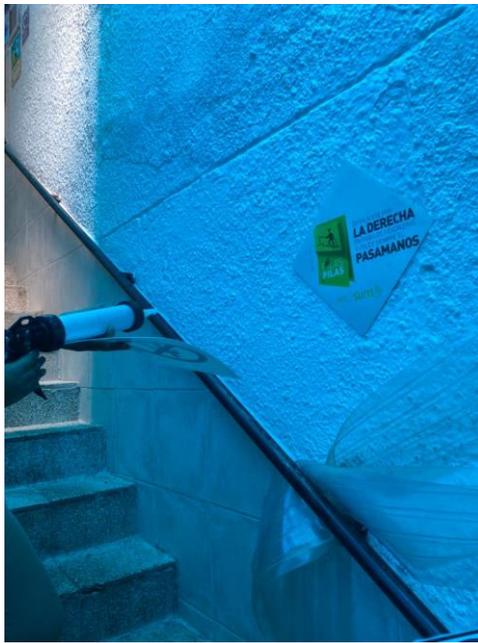
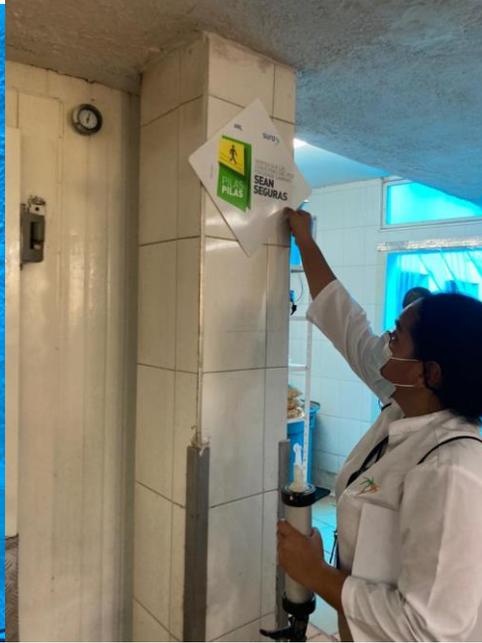
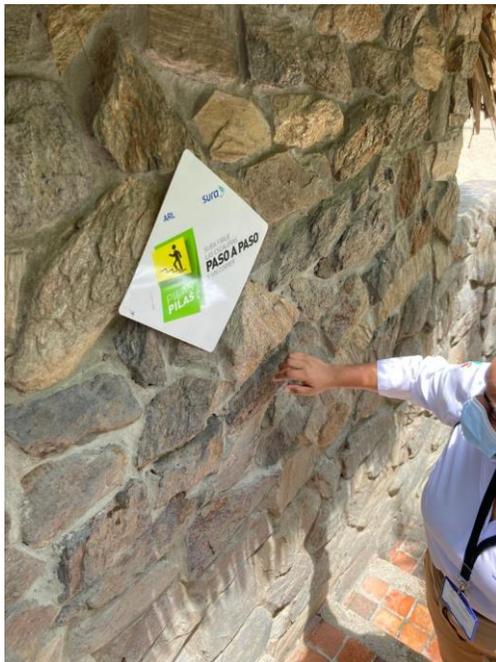
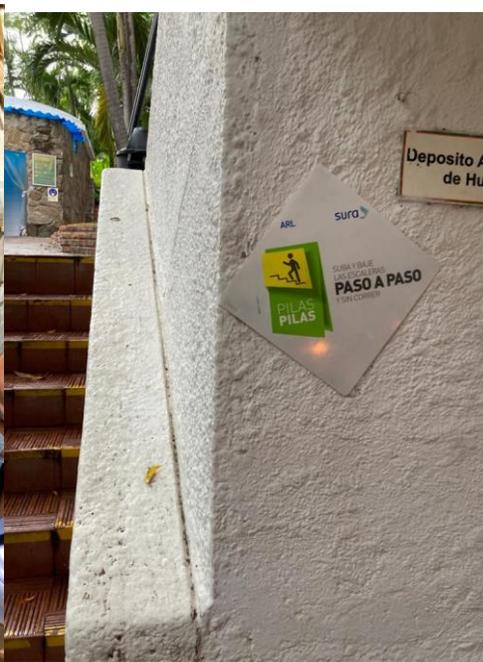
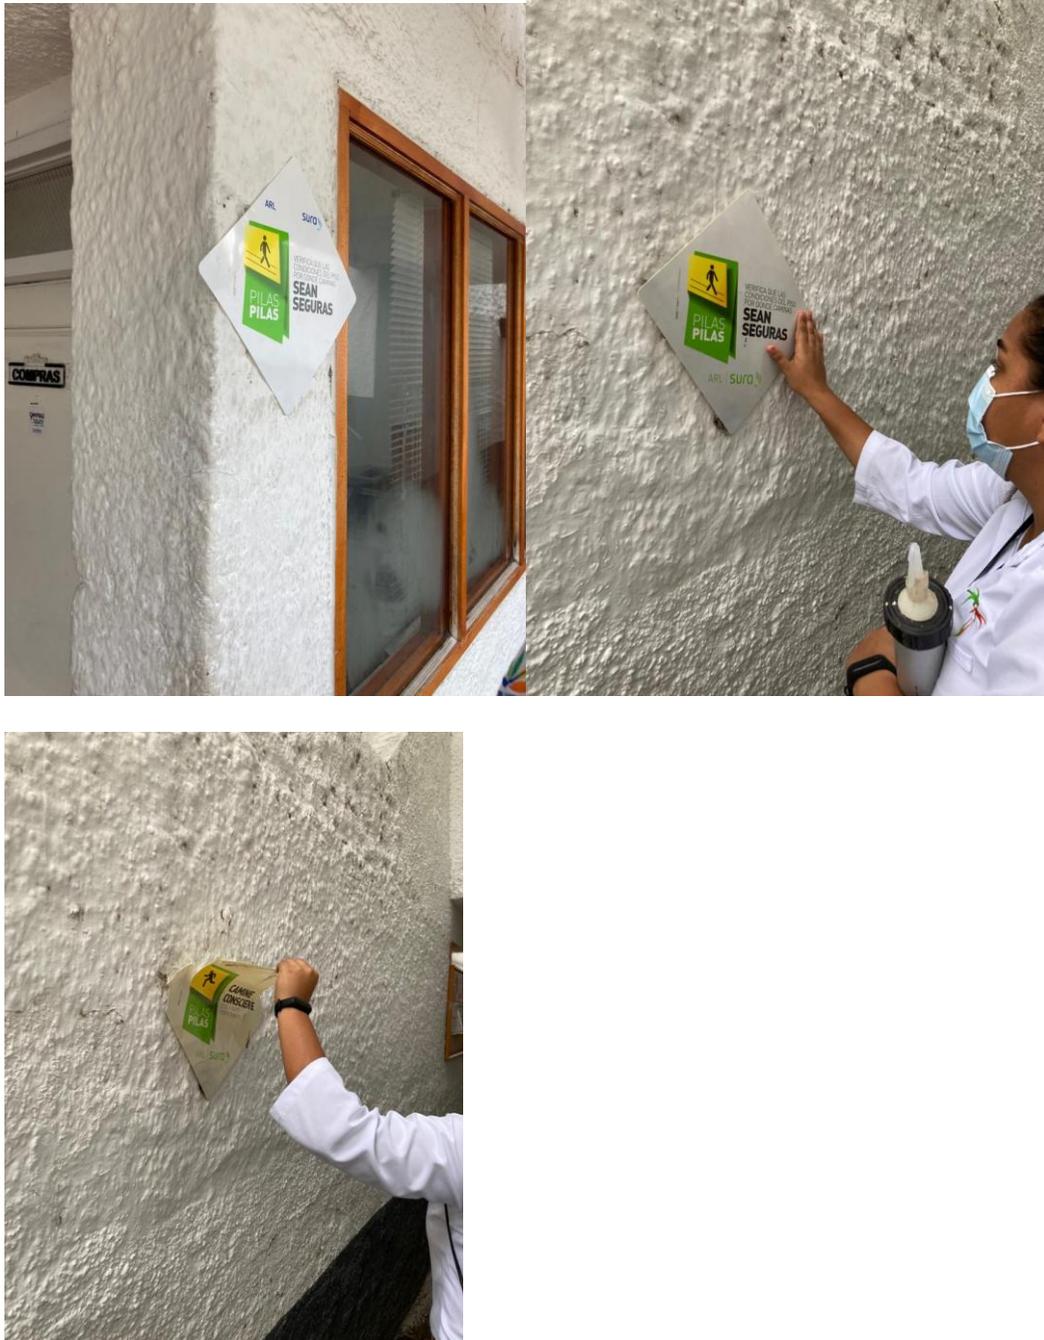
*Anexos 24. Ubicación y reforzamiento de señalizaciones en áreas del hotel.*

- Demarcación de desniveles.
- Colocar y reforzar **señalizaciones** en áreas del hotel que se requieran, tanto en calles, linderos, escaleras y rampas; debido a los desniveles existentes y que sean para mejorar las condiciones de riesgos identificados.
- Cambiar las señalizaciones que se encuentren deterioradas.

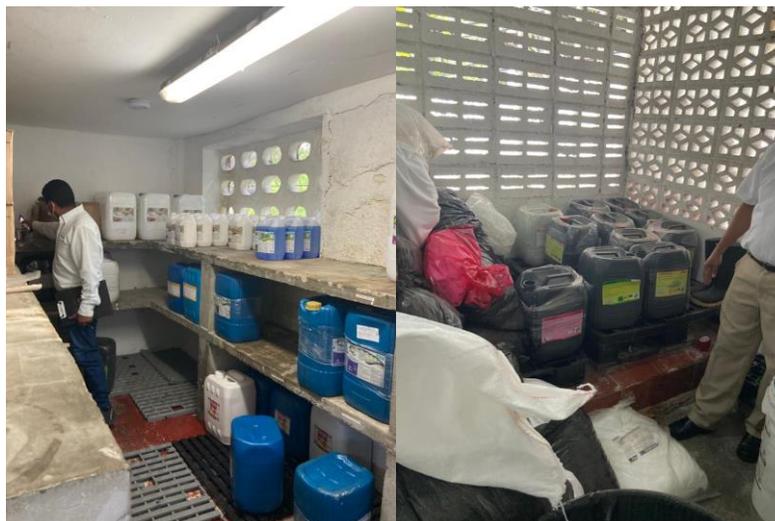
*Anexo 35. Inspección de productos químicos con asesor de ARL SURA.*

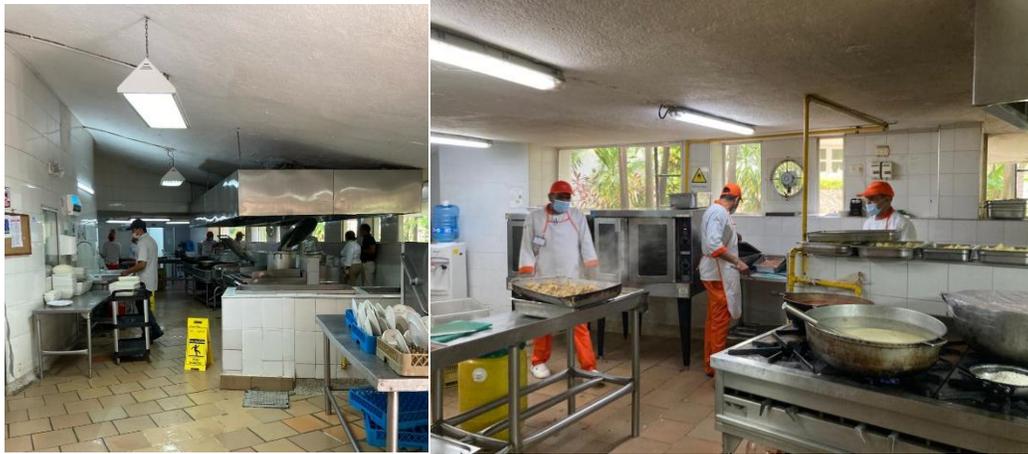
*Anexo 36. Inspección de Cocina Principal con el COPPAST*
